Soupapes de recyclage des gaz d'échappement « EGR » électriques (p. ex. Renault, Opel)

Soupapes encrassées

SERVICE
INFORMATION

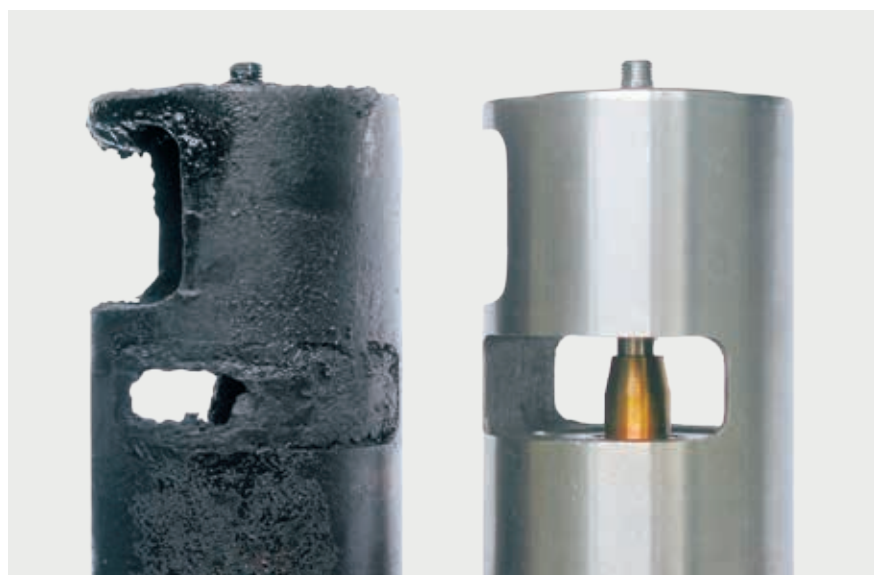
Un examen à l'atelier permet de constater, comme diagnostic, « dysfonctionnement de la soupape EGR ». Les soupapes EGR électriques intégrées au moteur sont encrassées par des dépôts huileux.

- La soupape fonctionne difficilement.
- La soupape est encrassée et ne s'ouvre pas.
- Les dépôts réduisent la section d'ouverture.
- La soupape ne ferme pas hermétiquement.

Soupapes EGR encrassée et à l'état neuf

Avec les soupapes EGR mentionnées ici, les causes de dysfonctionnement les plus fréquents sont des dépôts sur la coupelle de soupape ou le siège de soupape. Vérifier et, le cas échéant, remplacer la soupape EGR.

Nous déconseillons de nettoyer la soupape EGR ; cela risque d'endommager la soupape.
