Supape EGR electrice (de exemplu, Renault, Opel)

Impurități lipite pe supape

SERVICE
INFORMATION

| Autovehicul | Produs | Supapă EGR electrică |

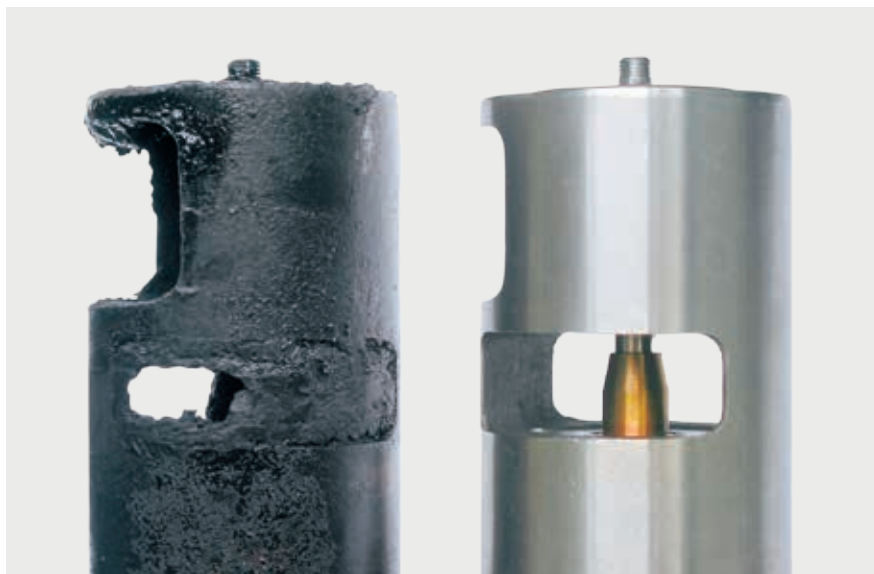
La verificările efectuate în atelierul de service, la diagnoză se constată „Disfuncționalitate supapă EGR“. Supapele EGR electrice, care sunt integrate sunt blocate din cauza depunerilor uleioase.

- Supapă funcționează cu dificultate.
- Supapă este blocată și nu se deschide.
- Secțiunea transversală a deschiderii este redusă din cauza depunerilor.
- Supapa nu se închide complet.

Supapă EGR blocată și în stare nouă

Supapa EGR trebuie verificată și dacă este cazul, trebuie înlocuită.

Nu vă recomandăm să curățați supapa EGR deoarece supapa s-ar putea deteriora în acest caz.

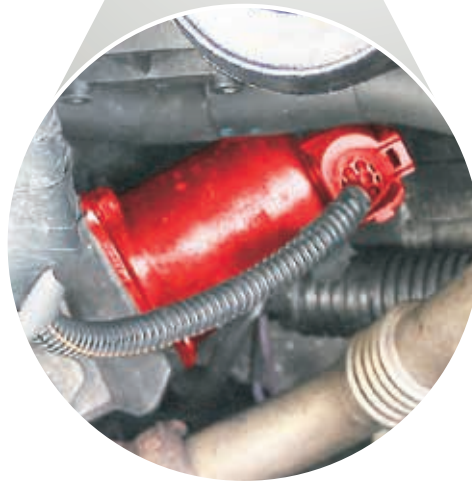
*Supapa EGR de la Renault
Master JD1M (evidențiată)*
