Technical *Info*

Ausfall der Umlenkrolle durch Überhitzung des Laufmantels – CT 1105 K1 (1,9-JTD-Motoren: Opel, Alfa Romeo, Fiat und Saab)

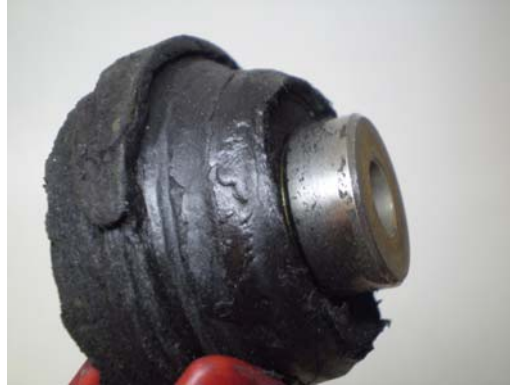
Der Riementrieb fällt durch die defekte Umlenkrolle aus. Der Kunststofflaufmantel weist eine umlaufende Überhitzung auf (Schmelzen).

Die Wasserpumpe muss immer auf ihren einwandfreien Zustand überprüft werden.

Ein Austausch der Pumpe sollte immer zeitgleich mit jedem Riemenwechsel durchgeführt werden.

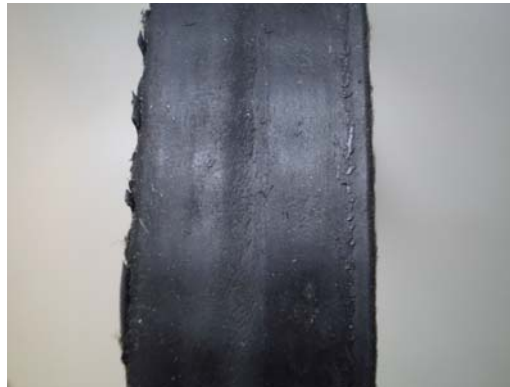
Durch eine blockierte Wasserpumpe ist der Zahnriemen auf dem Rücken wegen der Rutschreibung überhitzt und durch den Spannungsverlust übersprungen.
