# ZF Aftermarket Service Information

## Chassisveer gebroken

40921 NL

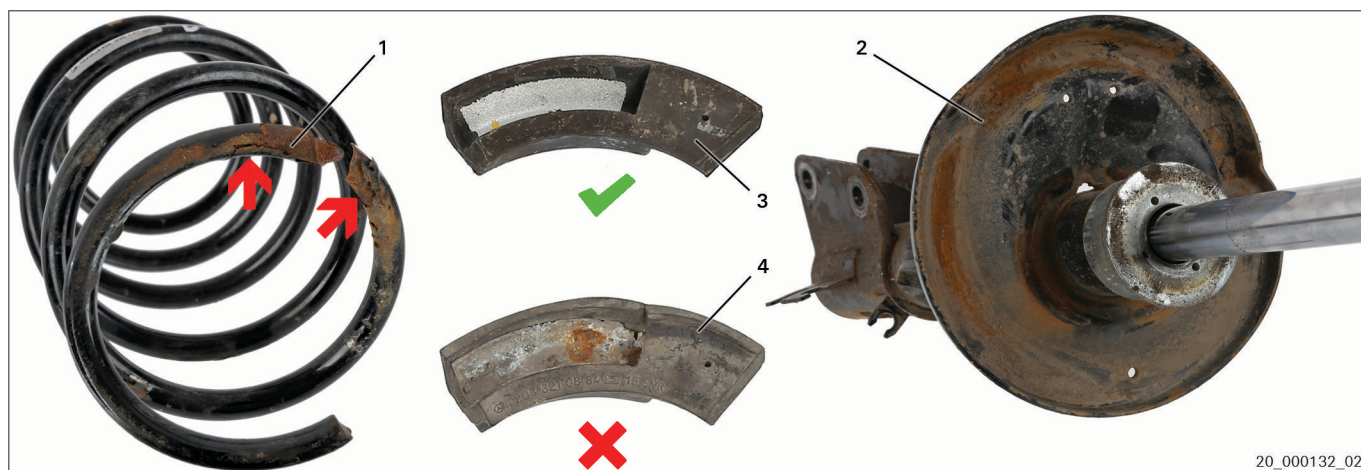
Afb. 1 Chassisveer, veerschotel en veersteun

1 Chassisveer (gebroken)  
3 Veersteun (nieuw)

2 Veerschotel met vuil en roest  
4 Veersteun (versleten)

**i** Vuil en roest in de veerschotel (2) zijn net schuurpapier. De beschermlaag van de chassisveer (1) verslijt voortijdig. Water en vuil kunnen door scheuren binnendringen en corrosie op de chassisveer veroorzaken (1).

Mogelijke oorzaak	Maatregel
Anti-corrosie coating van de chassisveer (1) beschadigd.	Reinig de contactpunten van de chassisveer (1), controleer op toestand en slijtage. Beschadigde onderdelen vervangen: veerschotel (2) / veersteun (3) / offeranode / ...

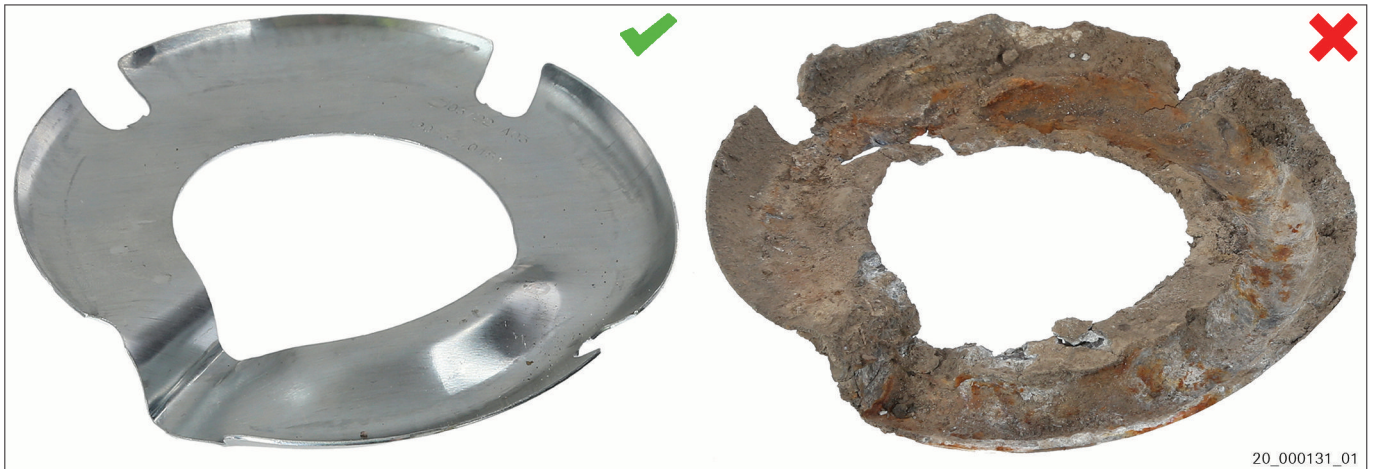
Afb. 3 Offeranode nieuw | Offeranode verbruikt

De offeranode is een elektrode van onedel metaal (bijv. aluminium). Het beschermt onderdelen van edelmetaal (bijv. staal) tegen contactcorrosie. Het onedele metaal van de offeranode wordt daarbij vernietigd. Dit garandeert de werking van metalen onderdelen die gevoelig zijn voor corrosie en verlengt de levensduur van de onderdelen.
