# ZF Aftermarket Service Information

Futóműrugó törött

Dokumentumszám 40921 HU

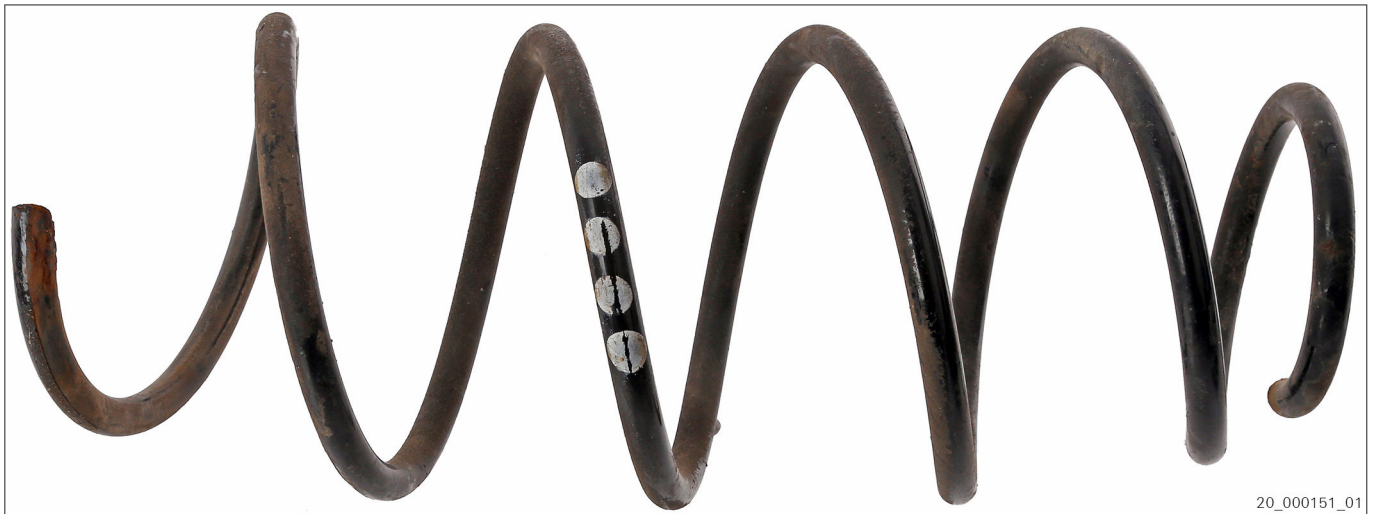
Ábra 2 Használt futóműrugó színjelöléssel (példa)

Lehetséges ok	Intézkedés
Hibás járműrugó lett beszerelve.	Válassza ki a megfelelő futóműrugót a katalógusban található OE-cikkszám vagy járműspecifikus feltételek alapján. <ul style="list-style-type: none"> <li>• <b>OE-specifikáció:</b> Cikkszám / Színjelölés / ...</li> <li>• <b>Futóműtípus:</b> Standard futómű / Sportfutómű / Rossz utakra készült futómű / ...</li> <li>• <b>Jármű felszereltsége:</b> Motorizáltság / Összkerékajítás / Klímaberendezés / Tolótető / ...</li> </ul>
