ZF Aftermarket Service Information

Polomljena opruga trapa

40921 SR

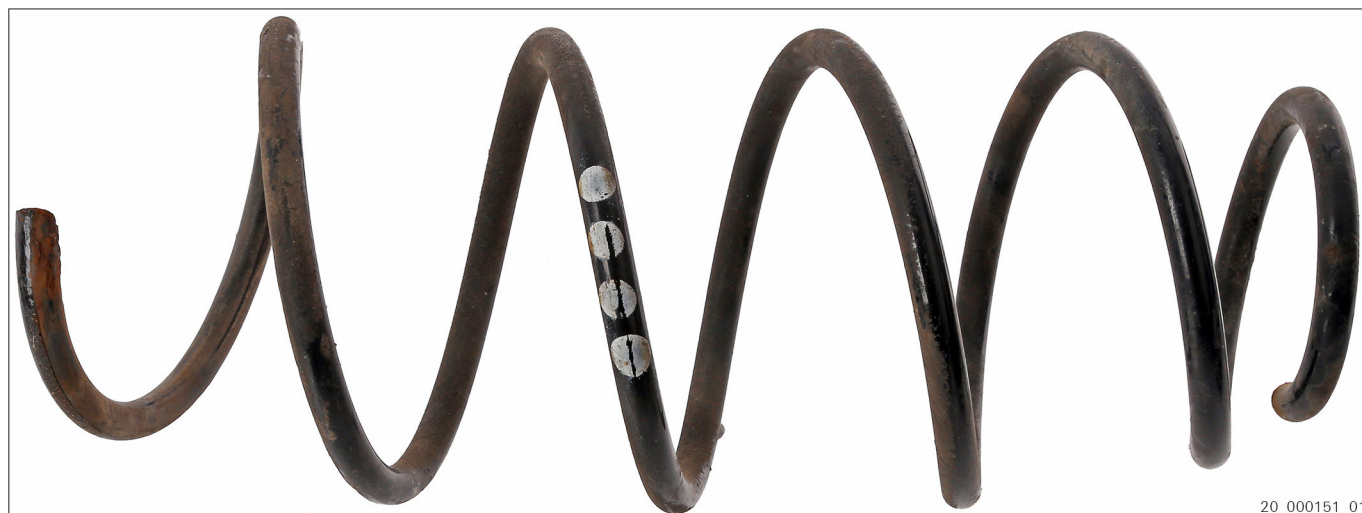
Sl. 2 Dotrajala opruga trapa s oznakom boje (primer)

Mogući uzrok	Mera
Ugrađena je pogrešna opruga trapa.	<p>Iz kataloga izaberite odgovarajuću oprugu trapa prema broju artikla originalne opreme ili kriterijumima za konkretan model vozila.</p> <ul style="list-style-type: none"> • Specifikacija originalne opreme: br. art. / oznaka boje / ... • Vrsta ogibljenja: standardno vešanje / sportsko vešanje / vešanje za teško prohodne puteve / ... • Oprema vozila: pogonski agregat / pogon na svim točkovima / klima-uređaj / krovni prozor / ...
