ZF Aftermarket Service Information

نابض مجموعة التعليق متضرر

AR 40921

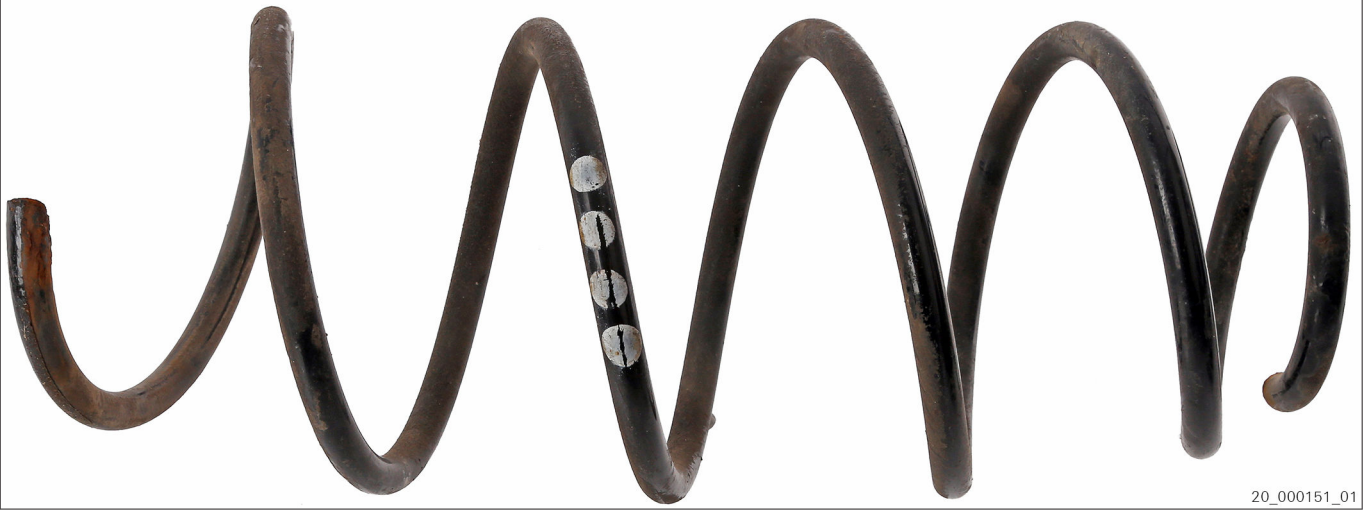
الشكل 2 نابض مجموعة التعليق المستخدم مع علامة اللون (مثال)

جدول 2 تم تركيب نابض تعليق خاطئ

الإجراء	السبب المحتمل
حدد نابض التعليق الصحيح بحسب رقم صنف المعدة الأصلية أو المعايير الخاصة بالمركبة في الدليل. • مواصفات المعدة الأصلية: رقم الصنف / علامة اللون / ... • نوع مجموعة التعليق: مجموعة تعليق قياسية / مجموعة تعليق رياضية / مجموعة تعليق الطرق الوعرة / ... • معدة المركبة: التشغيل الآلي / الدفع الكامل / تكييف الهواء / فتحة السقف / ...	تم تركيب نابض تعليق خاطئ.
