SERVICE INFO – EvR 1052

Кормилна щанга

с кормилен маншон

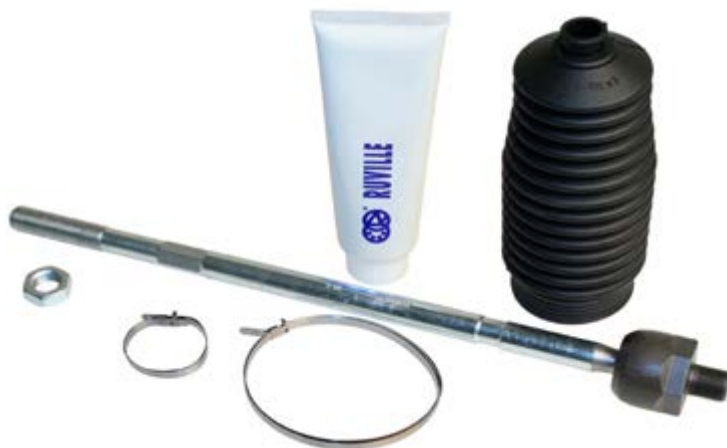
Фигура 1: Комплект кормилна щанга с кормилен маншон

Неизправността в кормилните щанги обикновено е причинено от дефектен кормилен маншон. Прах и вода проникват в шарнира, което води до преждевременна повреда.

Следователно RUVILLE предлага комплекти кормилни щанги, включващи кормилни маншони за извършване на ремонт на кормилна щанга за избраните типове превозни средства.
