SPANNARM 56653

VERBESSERTE DARSTELLUNG DER MARKIERUNGEN

TECHNISCHE INFO NR. 1118

Dodge	Caliber
Mitsubishi	ASX, Lancer

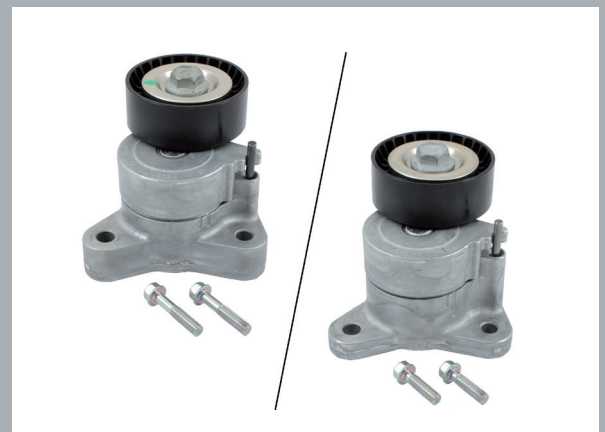
Bild 1: Spannarm 56653 – Links, alte Ausführung mit Befestigungsschrauben. Rechts, neue Ausführung mit Befestigungsschrauben.

Aufgrund der ständigen Weiterentwicklung unserer Produkte wurde der Spannarm 56653 modifiziert.

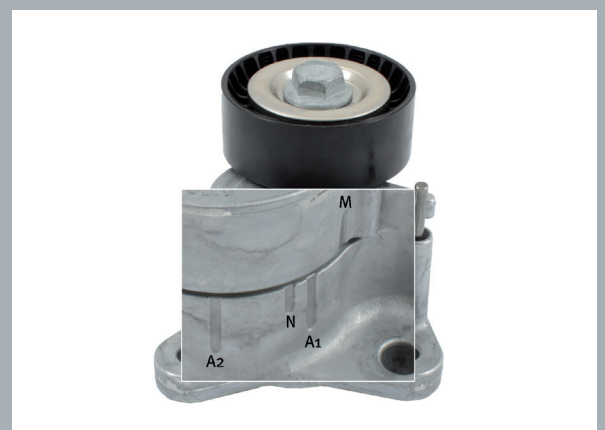
Die Markierungen des Arbeitsbereiches (A1 / A2, Bild 2) auf dem Gehäuse des neuen Spannarms sind deutlicher bzw. länger ausgeprägt.

Bei aufgelegtem Keilrippenriemen und gezogenem Arretierstift muss sich die Markierung am Hebel (M, Bild 2) in etwa im Bereich der Nominalposition (N, Bild 2) befinden. Bei laufendem Motor bewegt sich die Markierung des Hebels im Arbeitsbereich zwischen A1 und A2 (Bild 2).

Bild 2: Geänderte Markierungen für Arbeitsbereich des Spannarms

Das erleichtert bei eingebautem Spannarm die Überprüfung der korrekten Spannung des Keilrippenriemens.

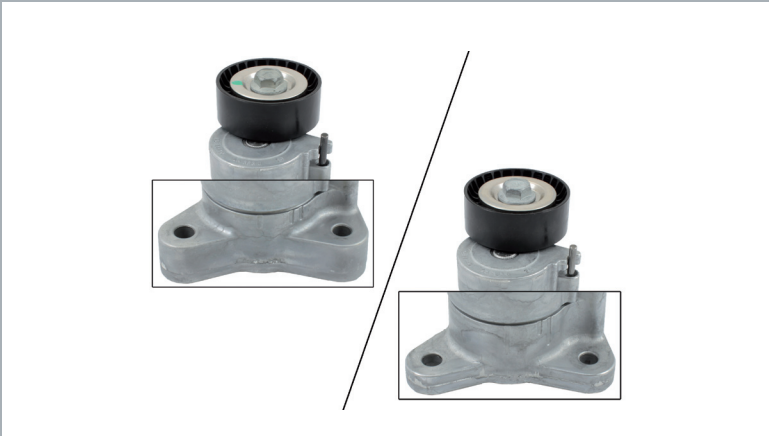
Bild 3: Links, alte Ausführung mit breiten Befestigungspunkten.
Rechts, neue Ausführung mit schmalen Befestigungspunkten.

Zusätzlich sind die Befestigungspunkte der neuen Ausführung im Vergleich zur Alten um 10 mm schmaler. Bei der modifizierten Ausführung beträgt die Breite der Befestigungspunkte 12 mm (Bild 3, rechts), bei der alten Variante sind es 22 mm (Bild 3, links).

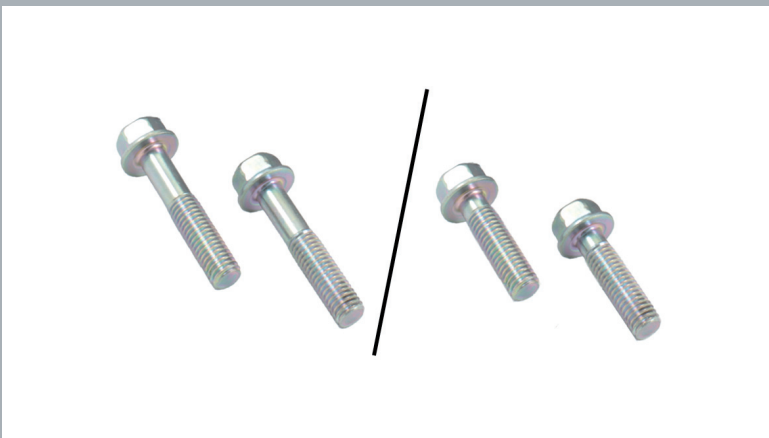
Aufgrund der geänderten Maße der Befestigungspunkte hat sich auch die Länge der Befestigungsschrauben geändert. Die Schrauben M8x40mm der alten Ausführung können bei dem modifizierten Spannarm nicht mehr verwendet werden. Sie müssen durch die beiliegenden Schrauben M8x30mm ersetzt werden (Bild 4).

Bild 4: Links, alte Schrauben M8x40mm.
Rechts, neue Schrauben M8x30mm.

Beim Einbau des modifizierten Spannarms müssen unbedingt die beiliegenden Schrauben verwendet werden.
