Technical *Info*

Panne du galet de guidage pour cause de surchauffe de l'enveloppe d'usure – CT 1105 K1 (moteurs JTD 1,9 : Opel, Alfa Romeo, Fiat et Saab)

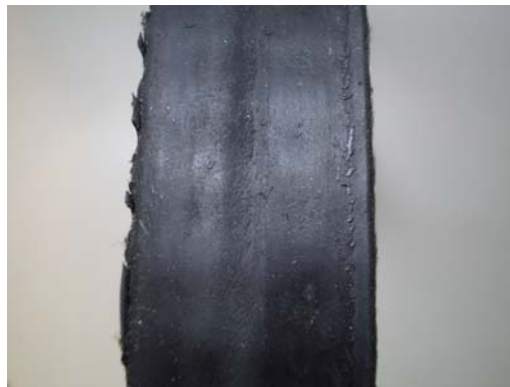
De par le blocage d'une pompe à eau, la courroie de distribution présente une surchauffe due à la résistance au frottement au niveau du dos et celle-ci a sauté à cause de la perte de tension.
