Stoßdämpfer / Shock absorber / Amortisseur / Amortiguador

Art.-Nr. 290 865, 290 867, 290 861, 290 863, 313 913, 314 136, 314 626, ...

Aufgrund der FIAT Rückrufaktion (#5044) müssen am FIAT Stilo Stützteller an den Federbeinen der Vorderachse montiert sein. Sollte kein Stützteller an der Vorderachse verbaut sein, bitte an eine FIAT Vertragswerkstatt wenden.

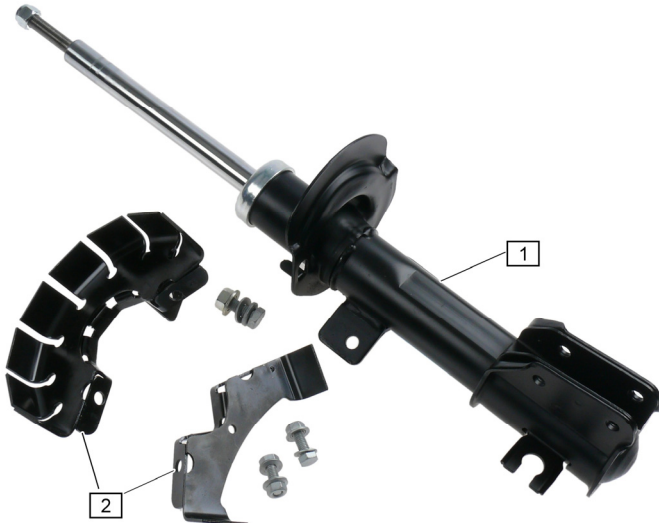
Fig. 1:
 Federbein / Suspension strut / Jambe de force / pata telescópica /
 Suspensão / Ammortizzatore / Έμβολο / Veerpoet / Fjäderben /
 Fjederben / Jousijalka / амортизационная стойка / Kolumna
 MacPhersona / Pružná vzpera / Pružniasa jednotka McPherson /
 Barã de amortizor / Носеца подпора / Rugóstag / Vzmetna noga /
 Amortizatora statnis / vedrujalg

Remove the support plates (2) from the old suspension struts, check them for re-use, and if satisfactory mount them on the suspension struts (1).

Use only new self-locking screws and nuts!

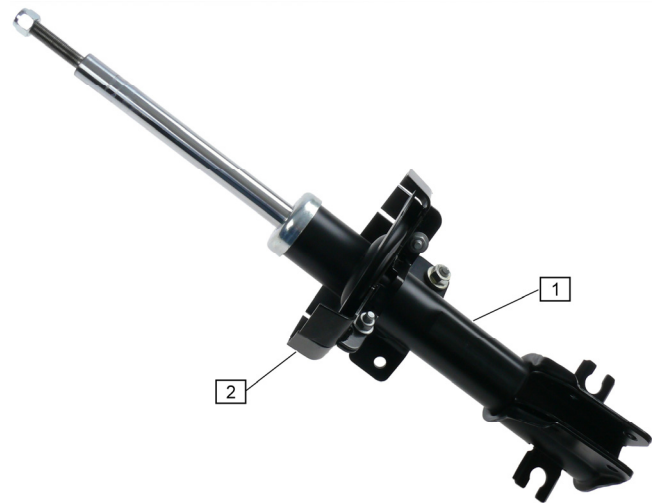
Fig. 2:
 Stützteller / Support plate / Coupelle de support / plato de apoyo /
 Prato de apoio / Platorelli / Δίσκος στήριξης / Steunplaat / Stödplatta /
 Støtteplade / Joustintuki / опорная шайба / Wsporniki / Орpёná
 podložka / Oporný tanier / Disc de reazem / Пригискателен диск /
 Támasztótányér / Oporni krožnik / Balsta disks / vedrutaldrik

Due to the FIAT recall action (#5044), support plates must be installed on the front-axle suspension struts of the FIAT Stilo. If support plates are not installed on the front axle, please contact a licensed FIAT workshop.

You need the support plates (2) from the vehicle manufacturer which are designed for Ø 50 mm shock absorber tubes (1).

A break in a suspension spring on the front axle can lead to tire damage.
