1 Mögliche Ursachen für gebrochene Fahrwerksfedern

Fahrwerksfedern können durch Fehler beim Einbau, Verschleiß während des Betriebs oder Überlastung beschädigt werden.

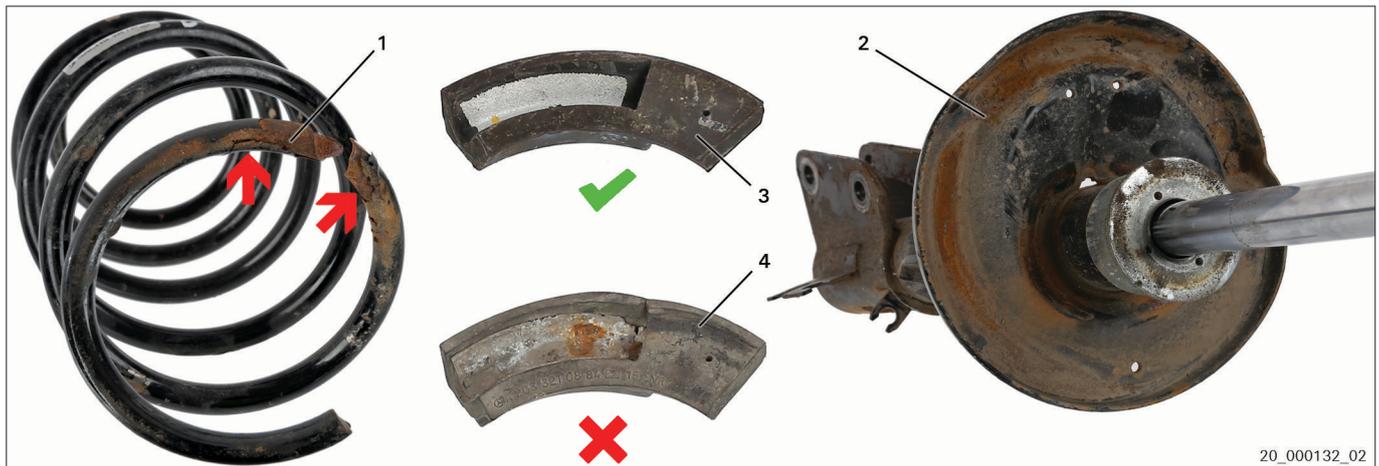
Abb. 1 Fahrwerksfeder, Federteller und Federauflage

1 Fahrwerksfeder (gebrochen)
3 Federauflage (neu)

2 Federteller mit Schmutz und Korrosion
4 Federauflage (verschlissen)

i Schmutz und Rostnarben im Federteller (2) wirken wie Schmirgelpapier. Die schützende Beschichtung der Fahrwerksfeder (1) verschleißt vorzeitig. Wasser und Schmutz können durch Risse eindringen und verursachen Korrosion an der Fahrwerksfeder (1).

Mögliche Ursache	Maßnahme
Korrosionsschutzbeschichtung der Fahrwerksfeder (1) beschädigt.	Fahrzeugeitige Kontaktpunkte der Fahrwerksfeder (1) reinigen, auf Zustand und Verschleiß prüfen. Beschädigte Teile ersetzen: Federteller (2) / Federauflage (3) / Opferanode / ...

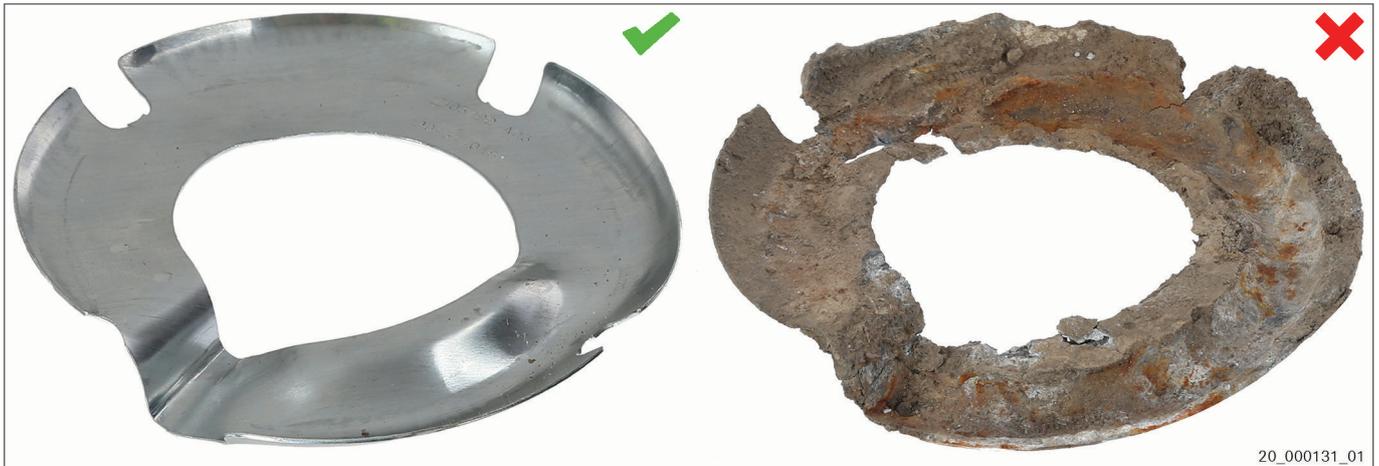
Abb. 3 Opferanode neu | Opferanode verbraucht

Die Opferanode ist eine Elektrode aus unedlem Metall (z.B. Aluminium). Sie schützt Bauteile aus edlerem Metall (z.B. Stahl) vor Kontaktkorrosion. Das unedlere Metall der Opferanode wird dabei zerstört. Dadurch wird die Funktion korrosionsanfälliger Metallteile gewährleistet und die Haltbarkeit der Teile verlängert.
