# ZF Aftermarket Service Information

## Understellsfjær brukket

Dokumentnummer 40921 NO

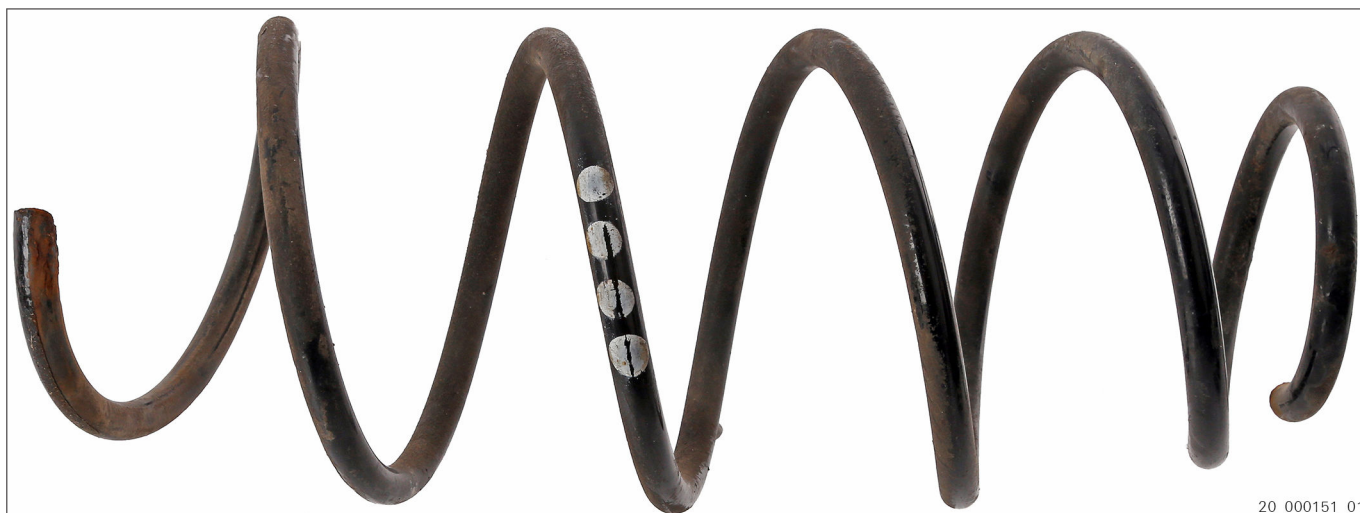
Fig. 2 Brukte understellsfjær med fargemarkering (eksempel)

Mulig årsak	Tiltak
Feil understellsfjær montert.	<p>Velg riktig understellsfjær i katalogen, etter OE-artikkelnummer eller kjøretøyspesifikke kriterier.</p> <ul style="list-style-type: none"> <li>• <b>OE-spesifisering:</b> Art.-Nr. / Fargemarkering / ...</li> <li>• <b>Type understell:</b> Standard understell / Sportsunderstell / Terrengunderstell / ...</li> <li>• <b>Kjøretøyets utstyr:</b> Motorisering / Firehjulstrekk / Klimaanlegg / Skyvetak / ...</li> </ul>

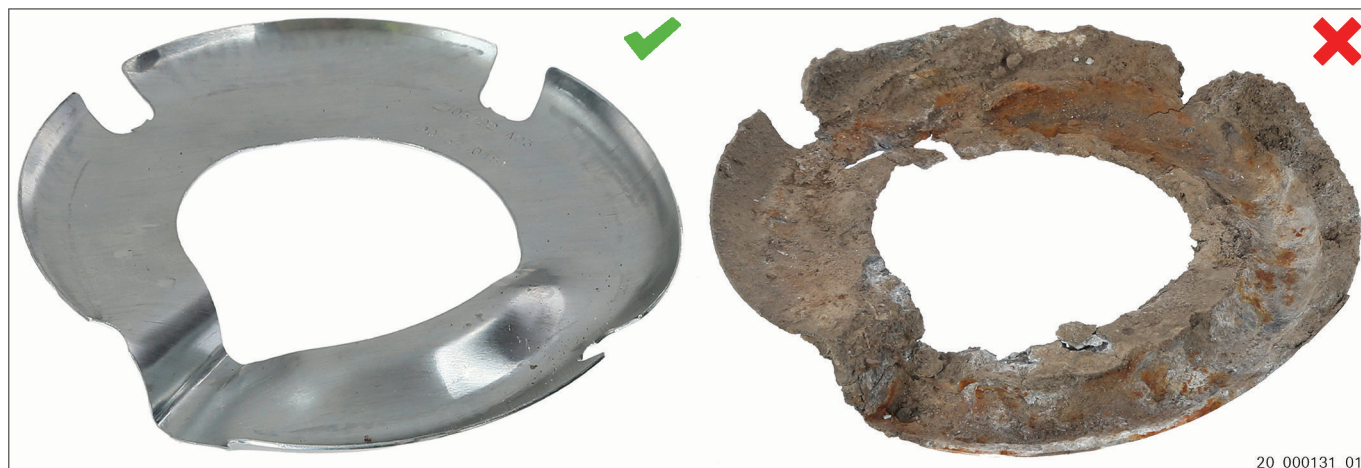
Fig. 3 Offeranode ny | Offeranode brukt

Offeranoden er en elektrode av uedelt metall (f.eks. aluminium). Den beskytter deler av edlere metall (f.eks. stål) mot kontaktkorrosjon. Det uedle metallet på offeranoden ødelegges av dette. Slik sikres funksjonaliteten til de korrosjonsutsatte metalldelene, og delenes holdbarhet forlenges.
