ZF Aftermarket Service Information

Поломка подвесной пружины

Номер документа 40921 RU

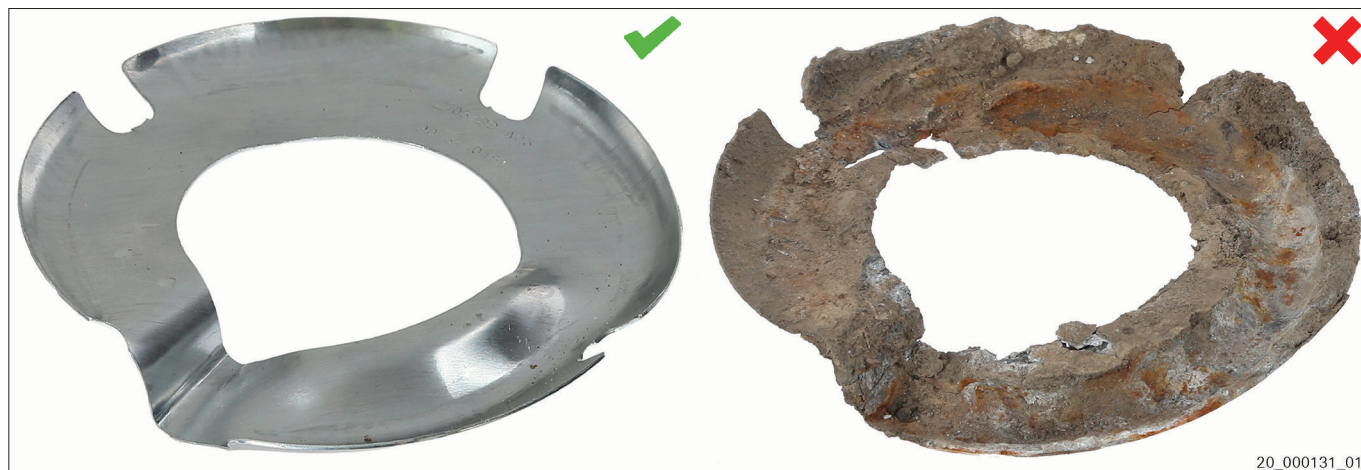
Рис. 3 Новый анодный протектор | изношенный анодный протектор

Анодный протектор — это электрод из неблагородного металла (например, алюминия). Он защищает компоненты из благородного металла (например, стали) от контактной коррозии. Неблагородный металл анодного протектора при этом разрушается. Таким образом обеспечивается функционирование подверженных коррозии металлических деталей и продлевается срок службы частей.
