ZF Aftermarket Service Information

Pružiny podvozku sú zlomené

Číslo dokumentu 40921 SK

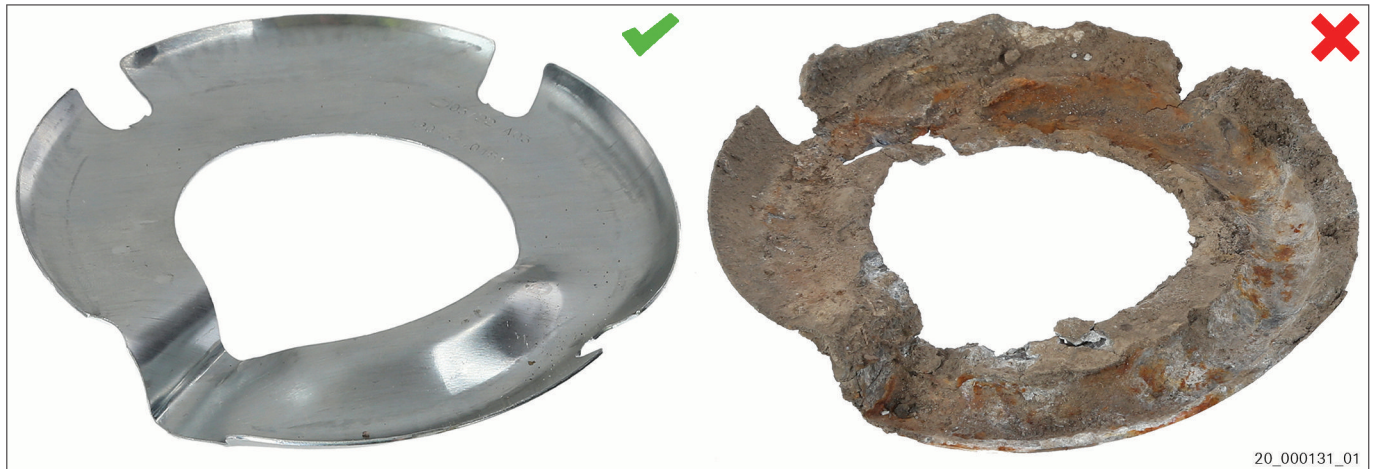
Obr. 3 Nová protikorózna anóda | Použitá protikorózna anóda

Protikorózna anóda je elektróda vyrobená z bežného kovu (napr. hliníka). Chráni komponenty vyrobené z drahých kovov (napr. ocele) pred kontaktnou koróziou. Bežný kov protikoróznej anódy sa pri tom zničí. Tým je zabezpečená funkcia kovových dielov náchylných na koróziu a predlžuje sa životnosť dielov.
