Motor çalıştırıldığında çıkan sesler

Sürüş esnasında çıkan sesler

Motor durdurulduğunda çıkan sesler

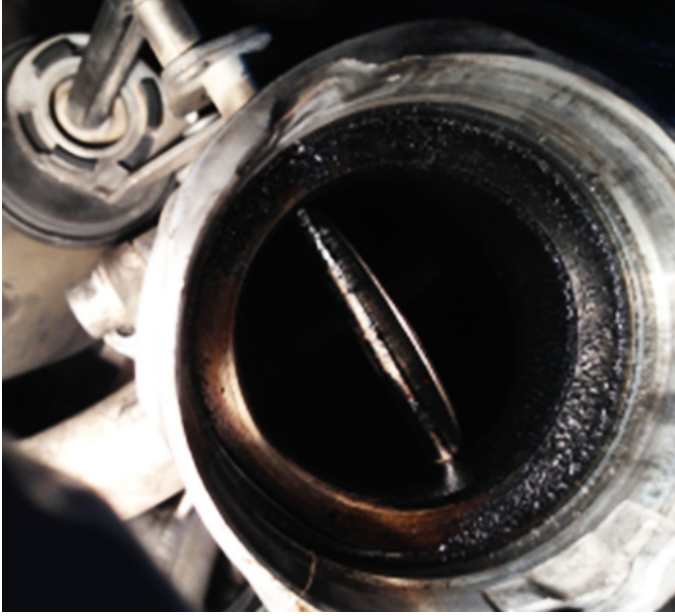
- Stop klapesi vakum beslemesi kaynağı yetersizdir.
- Stop klapesi mekanik olarak sıkışmıştır.
- Egzoz Gazı Resirkülasyon Valfi (EGR valfi) arızalı veya kurumlanmıştır.

Resim 4: Egzoz Gazı Resirkülasyon valfi (EGR valfi) kurumlanmış

Motor durdurulduğunda hava girişindeki yetersiz kısılma ÇKV'nın yaylarının istenmeyen basınç altında kalmasına yol açar. Bu durum motor durdurulduğunda vibrasyonlara yol açar ve bunun sonucunda aktarma organlarında sesler meydana gelir.

- Vakum sistemini kontrol edin ve gerekirse onarım yapın.
- Mekanik parçaları hareket kolaylığı ve işlevsellik yönünden kontrol edin ve gerekirse değiştirin.

Elektrikli stop mekanizmalarını ve EGR valfini arıza teşhis cihazıyla kontrol edin.
