# ZF Aftermarket Service Information

## Süspansiyon yaylarının kırılması

Doküman numarası 40921 TR

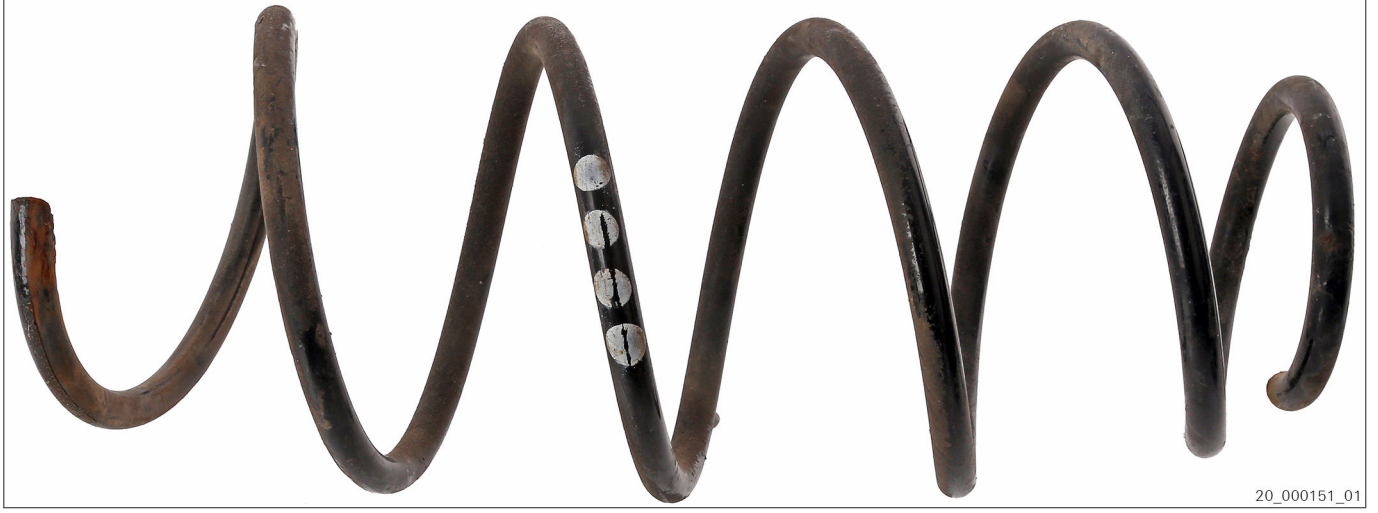
Şek. 2 Renk etiketli kullanılmış süspansiyon yayı (örnek)

Olası sebep	Önlem
Yanlış süspansiyon yayının takılması.	OE ürün numarasına veya katalogdaki araca özgü kriterlere göre doğru süspansiyon yayını seçin. <ul style="list-style-type: none"><li>• <b>OE özellikleri:</b> Ürün numarası/reng etiketi/...</li><li>• <b>Süspansiyon tipi:</b> Standart süspansiyon/spor süspansiyonu/bozuk yol süspansiyonu/...</li><li>• <b>Aracın donanımı:</b> Motorizasyon/dört teker çekiş/klima/sunroof/...</li></ul>

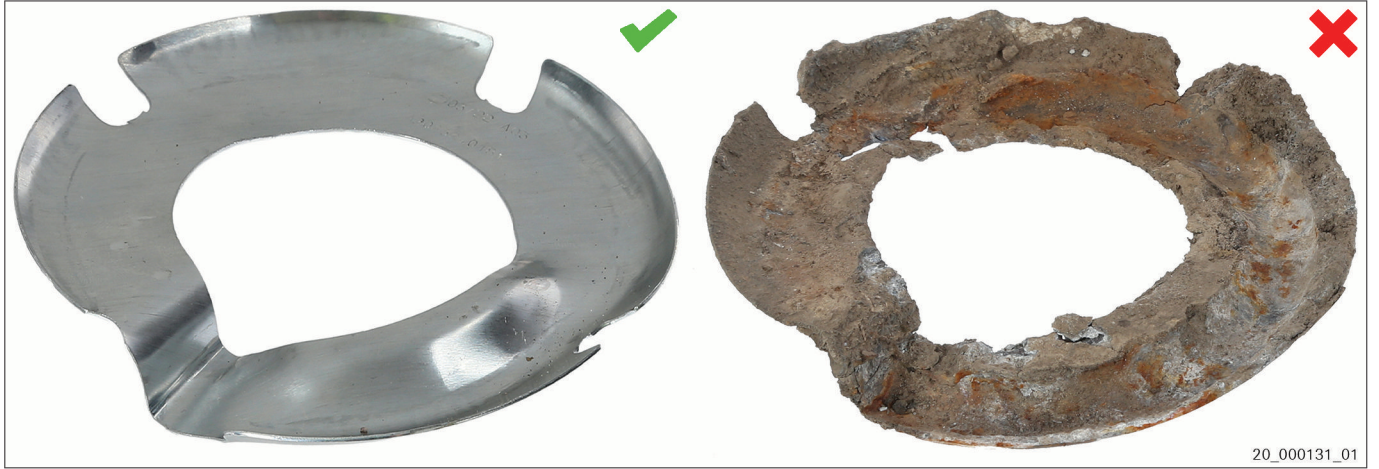
Şek. 3 Yeni kurban anot | Kullanılmış kurban anot

Kurban anot, adi metalden (ör. alüminyum) yapılmış bir elektrottur. Değerli metalden (ör. çelik) yapılmış bileşenleri temas korozyonundan korur. Kurban anodun ana metali işlem sırasında tahrip edilir. Böylelikle korozyona karşı hassas olan metal parçaların işlevini yerine getirmesi sağlanır ve parçaların dayanıklılığı uzatılır.
