# ZF Aftermarket Service Information

Счупени пружини на ходовата част

Документ № 40921 BG

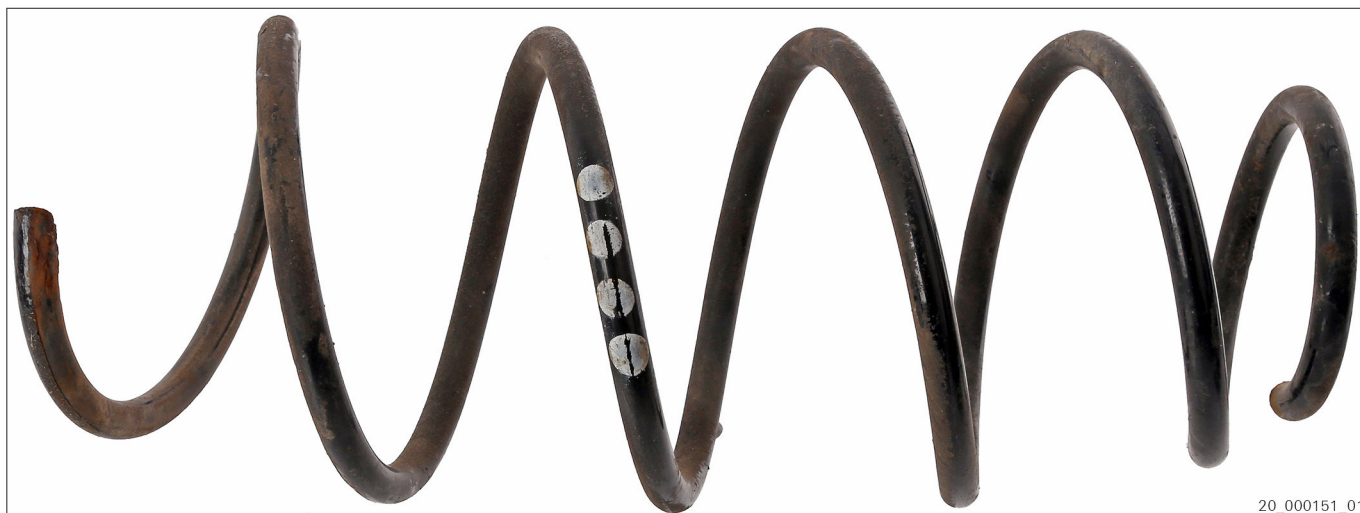
Фиг.2 Използвани пружини на ходвата част с цветна маркировка (пример)

Възможна причина	Мярка
Монтирана грешна пружина на ходовата част.	Изберете в каталога правилна пружина на ходовата част според OE артикулния номер или специфични за превозното средство критерии. <ul style="list-style-type: none"> <li>• <b>OE спецификация:</b> Арт. № / Цветова маркировка / ...</li> <li>• <b>Тип шаси:</b> стандартно шаси / спортно шаси / шаси за лоши пътища / ...</li> <li>• <b>Оборудване на превозното средство:</b> моторизация / задвижване на всички гуми / климатична инсталация / шибедях / ...</li> </ul>

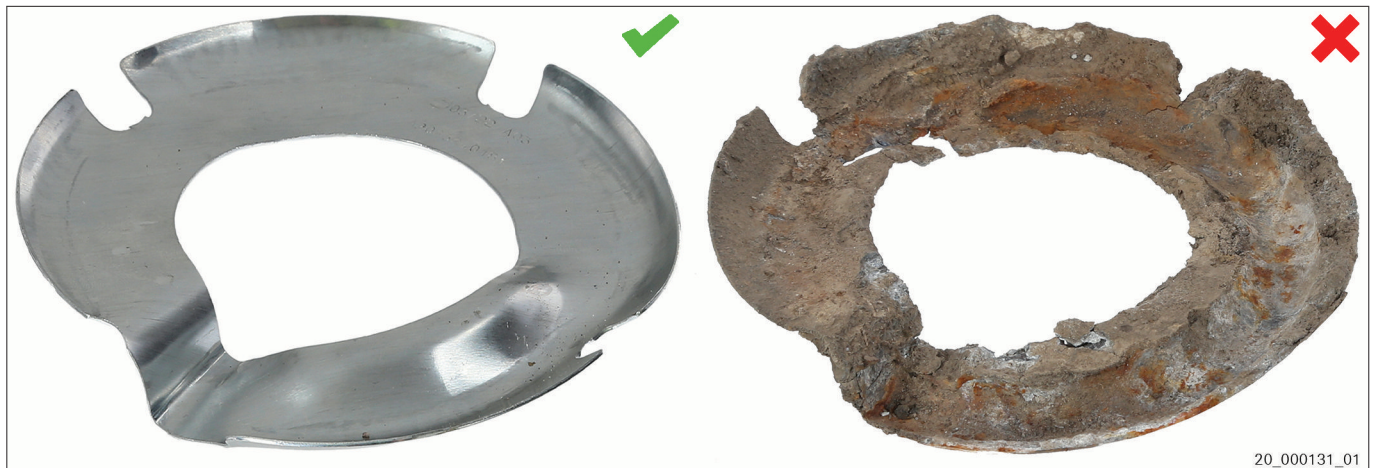
Фиг.3 Нов защитен анод | Защитен анод използван

Защитният анод е електрод от неблагороден метал (напр. алуминий). Предпазва компоненти, изработени от благороден метал (напр. стомана) от контактна корозия. Основният метал на защитния анод се разрушава при това. Това гарантира функционирането на податливите на корозия метални части и удължава издръжливостта на частите.
