## Issue no. 02/2021

### Leaks in the cooling circuit

*Leaks or coolant loss may occasionally be observed after repair work or corrective maintenance on the engine's cooling circuit. Yet they are seldom caused by the replacement component.*

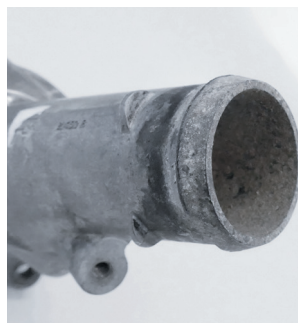
Abbildung 2: Alte Dichtung im Flansch mit geeignetem Werkzeug entfernen und ersetzen

Beim Austausch von Dichtungen muss unbedingt darauf geachtet werden, dass alle Dichtflächen sauber und frei von Korrosion oder Ablagerungen sind. Es sollten ausschließlich vom Hersteller

vorgesehene Feststoffdichtungen ohne zusätzliche Dichtmittel verbaut werden. Dichtungen dürfen nicht trocken montiert werden. Als Schmiermittel eignet sich am besten das Medium, mit dem die Dichtung in Kontakt ist (hier: sauberes Kühlmittel).

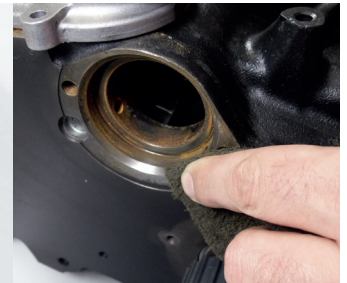
Figure 2: Remove and replace the old seal in the flange using a suitable tool.

When replacing seals, all sealing areas must be clean and free of any corrosion or deposits. Install only solid-matter seals provided

by the manufacturer and do not use extra sealant. Seals must not be installed dry. It is best to use the same medium that the seal is in contact with (in this case, clean coolant) as a lubricant.

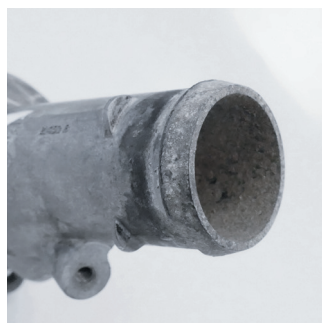
Εικόνα 2: Αφαιρέστε τον παλιό στεγανοποιητικό δακτύλιο στη φλάντζα με κατάλληλο εργαλείο και αντικαταστήστε

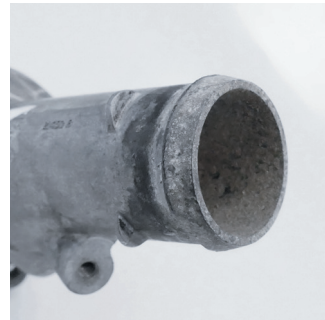
Figura 2: Retirar la junta antigua de la brida usando una herramienta adecuada y sustituirla

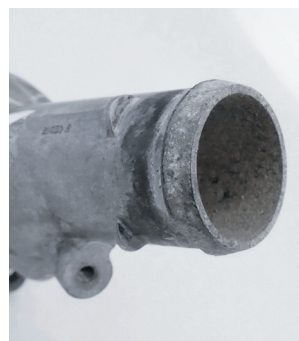
Figure 2 : Démontez le joint de la bride à l'aide d'un outil approprié et remplacez-le

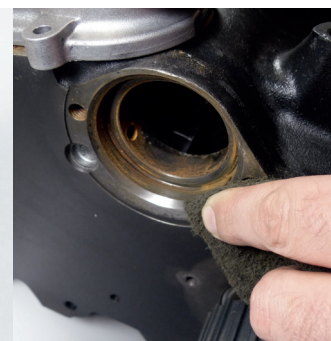
Figure 3 : Nettoyez soigneusement les surfaces rouillées avant l'assemblage

Lors du remplacement des joints, assurez-vous que toutes les surfaces d'étanchéité sont propres et sans traces de corrosion ou de dépôts. Utilisez exclusivement les joints solides prévus par le

fabricant, sans ajouter de produits d'étanchéité. Les joints ne doivent pas être mis en place à sec. Le lubrifiant le plus approprié est le fluide avec lequel le joint est en contact (ici, du liquide de refroidissement propre).

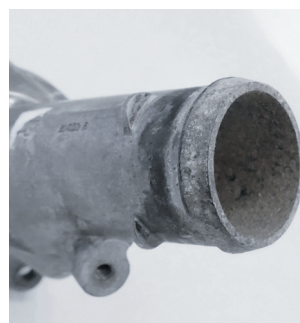
Ilustracja 2: Wyjęcie i wymiana starej uszczelki z kołnierza za pomocą odpowiedniego narzędzia

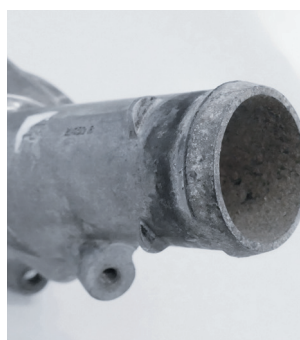
Иллюстрация 2. Извлечь изношенное уплотнение фланца при помощи специального инструмента и заменить его
