Ausgabe Nr. 02/2019 Thermostat erzeugt Rassel-Geräusche

Issue no. 02/2019: Thermostat makes rattling noises

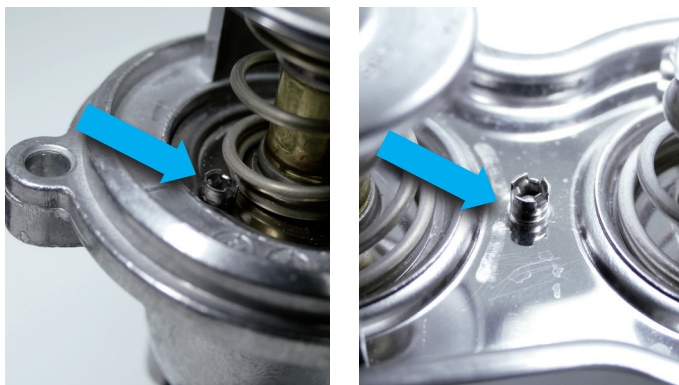
Figures 1 et 2 : Soupapes à bille (flèche) sur la platine de différents types de thermostats

→ **IMPORTANT !** Les poches d'air liées au remplacement du thermostat sont la cause principale des problèmes thermiques dans le circuit de refroidissement. Il est donc fortement conseillé de purger soigneusement le circuit, par exemple à l'aide d'un purgeur à vide !

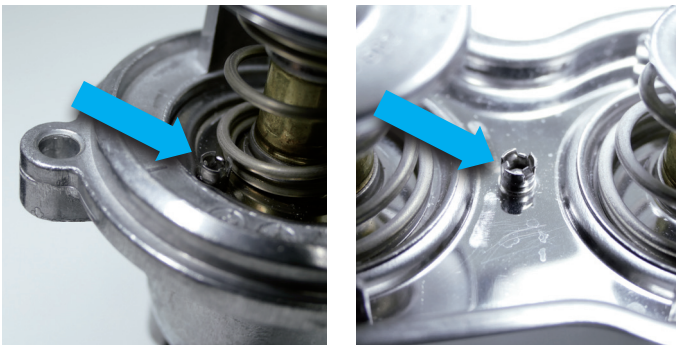
Figuras 1 y 2: Válvulas esféricas (flecha) en el plato del termostato en distintos modelos de termostato

→ ¡IMPORTANTE! Las bolsas de aire que se generan al cambiar un termostato son el motivo principal de problemas térmicos en el circuito de refrigerante. Por ello, en general es altamente recomendable realizar una meticulosa purga, por ejemplo con un equipo de ventilación por vacío.
