## Ausgabe-Nr. 06/2016: Thermische Probleme nach Thermostatwechsel: Luft im Kühlkreislauf

### Issue no. 06/2016: Thermal problems after a thermostat change: air in the cooling circuit

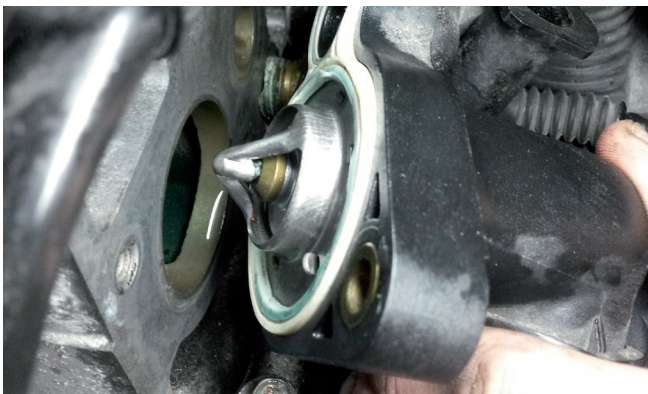
Zum Ersetzen des Thermostats wird der Kühlkreislauf des Motors geöffnet - dabei tritt Kühlwasser aus und Luft ein (siehe Abbildung 1). Werden diese immer komplexer aufgebauten Systeme nach der Reparatur nicht vollständig entlüftet, bleiben Lufteinschlüsse im Kreislauf.

Abbildung 1: Wird der Kühlkreislauf geöffnet, tritt Kühlwasser aus und Luft in das System ein.

**WICHTIG!** Nach jedem Öffnen muss der Kühlkreislauf unbedingt vollständig entlüftet werden!

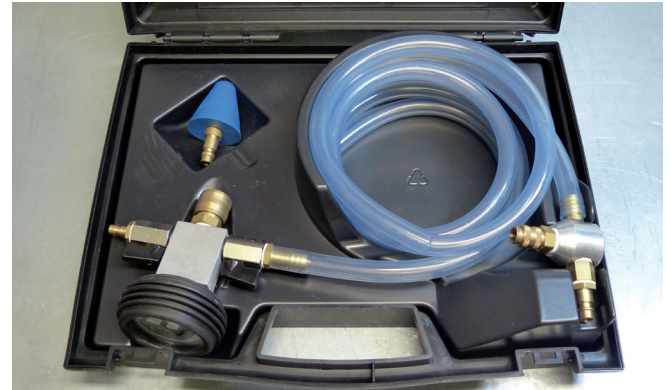
Sehr zuverlässig ist das Befüllen mit Hilfe eines Vakuum-Entlüftungs-Gerätes (siehe Abbildung 2).

Abbildung 2: Handelsübliches Vakuum-Entlüftungs-Gerät.

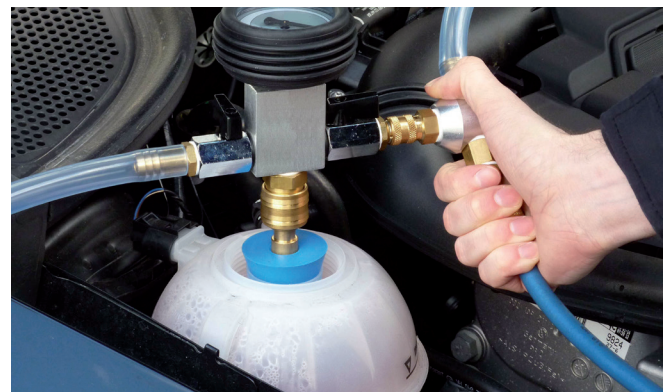
Über den werkstattüblichen Druckluftanschluss erzeugt dieses ein Unterdruck im Kühlsystem (siehe Abbildung 3). Dabei wird die Luft vollständig aus dem Kreislauf evakuiert und neues Kühlmittel durch das Vakuum blasenfrei eingesaugt. So wird sichergestellt, dass sich keine isolierenden Lufteinschlüsse im Kühlkreislauf befinden.

Abbildung 3: Mittels des Venturi-Effekts entsteht ein Unterdruck im System.

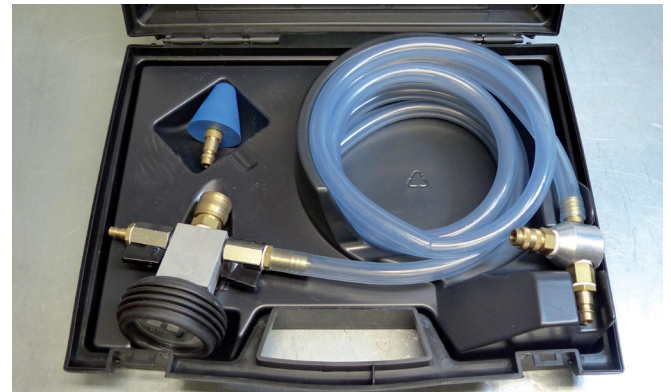
Using a vacuum-venting device to fill the circuit has proved to be very reliable (see Figure 2). By means of a standard repair shop compressed air connecti-

Figure 2: Standard vacuum-venting device.

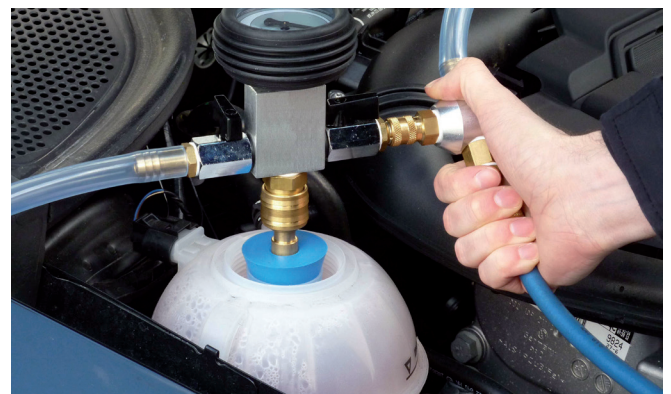
on, this creates a vacuum in the cooling system (see Figure 3). The air is thereby completely evacuated from the circuit and new coolant is sucked in bubble-free by the vacuum. This ensures that all isolated air pockets are removed from the cooling circuit.

Figure 3: A vacuum is created in the system by means of the Venturi effect.

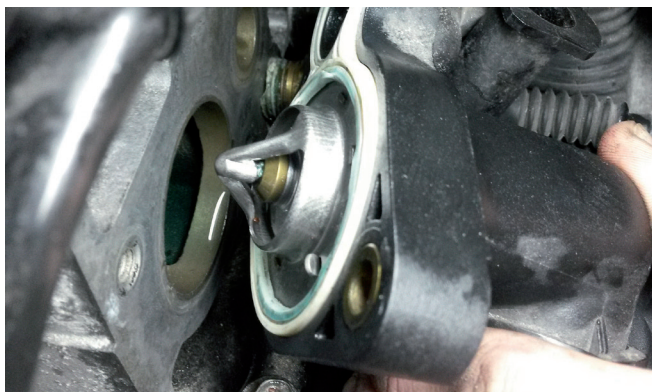
Pour remplacer le thermostat, il faut ouvrir le circuit de refroidissement du moteur, ce qui entraîne l'écoulement de l'eau de refroidissement et l'introduction d'air (figure 1). Si ces systèmes toujours plus complexes ne sont pas entièrement purgés après la réparation, il reste des poches d'air dans le circuit de refroidissement.

Figure 1 : À l'ouverture du circuit de refroidissement, l'eau de refroidissement s'en échappe et de l'air s'y introduit.

**IMPORTANT !** Après chaque ouverture du circuit de refroidissement, purgez-le impérativement !

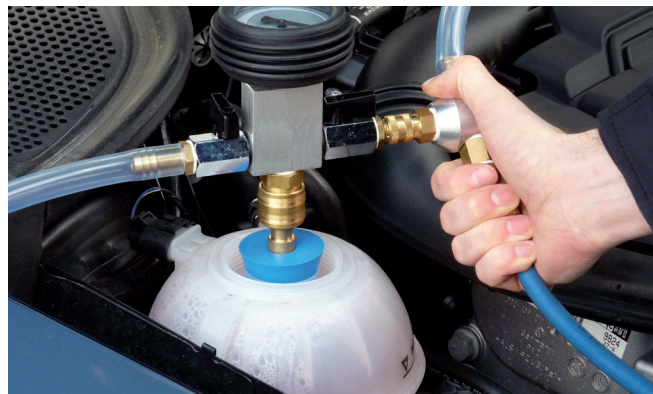
Il crée une dépression dans le circuit via le raccordement pneumatique de l'atelier (figure 3). L'air est ainsi entièrement purgé du circuit et le liquide de refroidissement propre aspiré sous vide et sans bulles. Ceci garantit l'absence totale d'infiltrations d'air dans le circuit de refroidissement.

Figure 3 : Le système crée une dépression dans le circuit par l'effet Venturi.

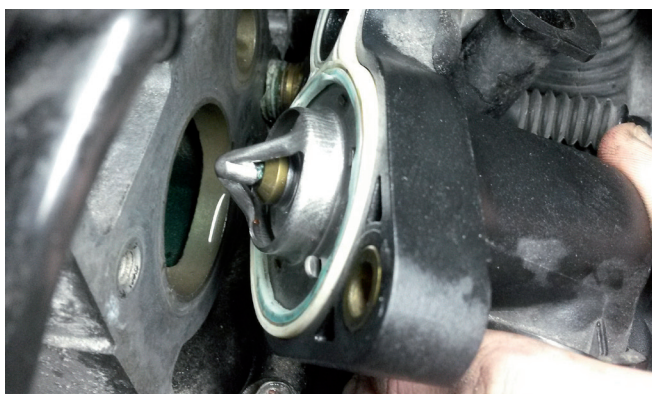
Για την αντικατάσταση του θερμοστάτη, πρέπει να ανοιχτεί το κύκλωμα ψύξης του κινητήρα - έτσι εξέρχεται νερό ψύξης, ενώ εισέρχεται αέρας (βλ. Εικόνα 1). Εάν αυτά τα όλο και πιο πολύπλοκα συστήματα δεν εξαεριστούν πλήρως μετά την επισκευή, στο κύκλωμα μένουν φυσαλίδες αέρα.

Εικόνα 1: Μόλις ανοίξει το κύκλωμα ψύξης, εξέρχεται νερό ψύξης, ενώ εισέρχεται αέρας στο σύστημα.

**ΣΗΜΑΝΤΙΚΟ!** Μετά από κάθε άνοιγμα, το κύκλωμα ψύξης πρέπει να εξαερίζεται οπωσδήποτε πλήρως!

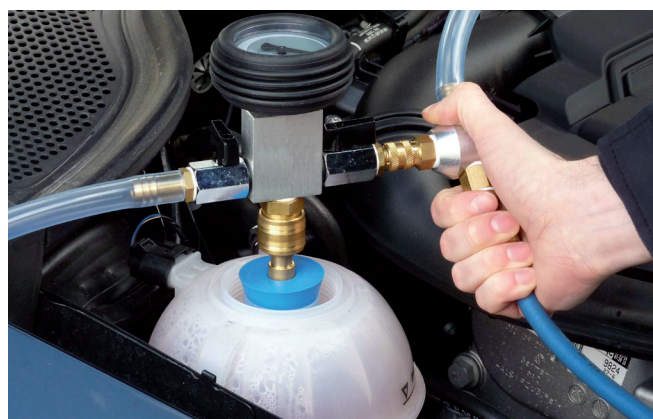
εργοστασιακής σύνδεσης πεπιεσμένου αέρα, παράγει μία υποπίεση στο σύστημα ψύξης (βλ. Εικόνα 3). Παράλληλα, ο αέρας εκκενώνεται πλήρως από το κύκλωμα, ενώ γίνεται εισρόφηση νέου ψυκτικού μέσου μέσω του κενού, χωρίς φυσαλίδες. Έτσι, αποφεύγονται μονωμένες φυσαλίδες αέρα στο κύκλωμα ψύξης.

Εικόνα 3: Μέσω του φαινομένου Βεντούρι, στο σύστημα δημιουργείται μία υποπίεση.

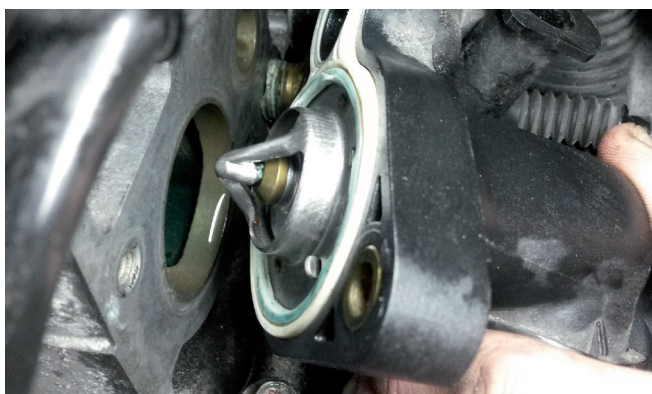
W trakcie wymiany termostatu otwierany jest obieg chłodniczy silnika, co powoduje, że wypływa z niego woda chłodząca i wlatuje do niego powietrze (patrz Ilustracja 1). Jeśli po naprawie tych wyróżniających się coraz bardziej skomplikowaną budową układów nie nastąpi ich dokładne odpowietrzenie, w obiegu pozostaną resztki powietrza.

Ilustracja 1. Otwarcie obiegu chłodniczego sprawia, że wypływa z niego woda chłodząca i wlatuje do niego powietrze.

**WAŻNE!** Po każdym otwarciu należy całkowicie odpowietrzyć obieg chłodniczy!

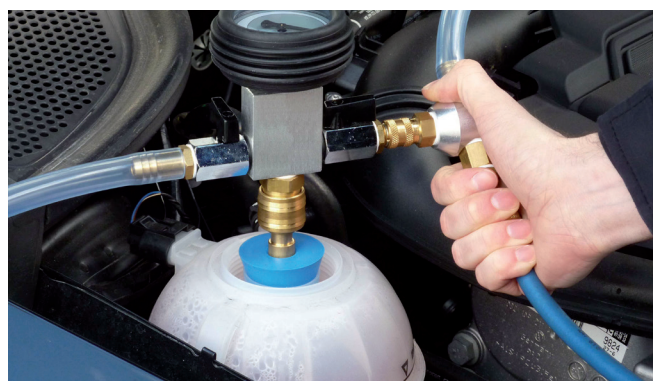
tracja 2). Urządzenie to, podłączone do typowego warsztatowego przyłącza sprężonego powietrza, wytwarza podciśnienie w układzie chłodzenia (patrz Ilustracja 3). Powietrze usuwane jest wtedy całkowicie z obiegu, a nowy czynnik chłodniczy zasysany jest przez próżnię bez pęcherzyków. Zapobiega to wtrącaniu do obiegu chłodniczego powietrza, które działałoby jak termoizolator.

Ilustracja 3. Za sprawą efektu Venturiego w układzie powstaje podciśnienie.

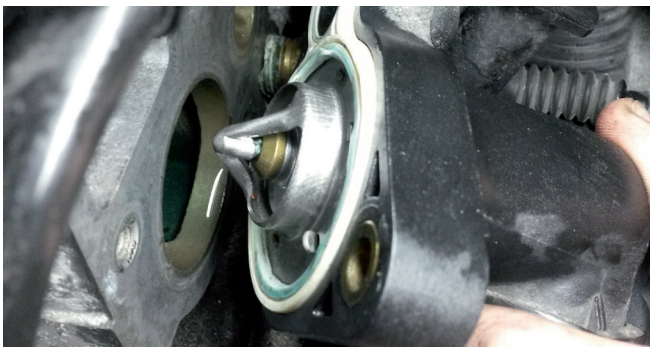
Для замены термостата необходимо открыть охлаждающий контур двигателя — при этом охлаждающая жидкость выходит наружу, а воздух, наоборот, поступает в контур (см. рисунок 1). Если после ремонта не произвести полное удаление воздуха из этих сложных систем, то «воздушные пробки» так и останутся в контуре.

Рисунок 1: После размыкания охлаждающего контура: охлаждающая жидкость выходит наружу, а воздух поступает внутрь системы.

**ВАЖНО!** Каждый раз после размыкания охлаждающего контура из него необходимо полностью удалить воздух!

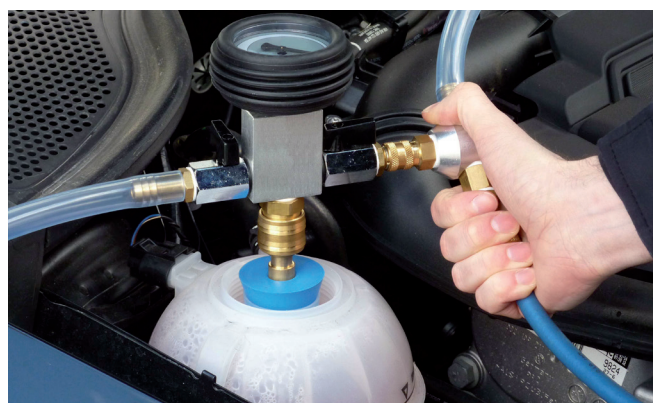
устройство (см. рисунок 2). При подключении к местной линии сжатого воздуха такое устройство создает в охлаждающем контуре вакуум (см. рисунок 3). Воздух полностью удаляется из контура, а новый хладагент подается в него без воздушных включений. Такой метод позволяет защитить систему охлаждения от появления в ней изолированных воздушных пробок.

Рисунок 3: Вакуум в системе образуется за счет эффекта Вентури.

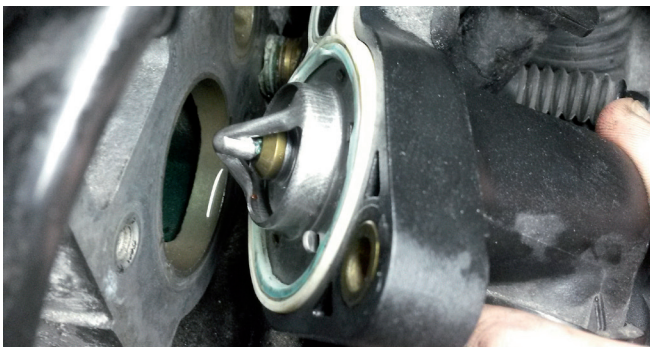
Для замены термостата необходимо открыть охлаждающий контур двигателя — при этом охлаждающая жидкость выходит наружу, а воздух, наоборот, поступает в контур (см. рисунок 1). Если после ремонта не произвести полное удаление воздуха из этих сложных систем, т.н. «воздушные пробки» так и останутся в контуре.

Рисунок 1: После размыкания охлаждающего контура: охлаждающая жидкость выходит наружу, а воздух поступает внутрь системы.

**ВАЖНО!** Каждый раз после размыкания охлаждающего контура из него необходимо полностью удалить воздух!

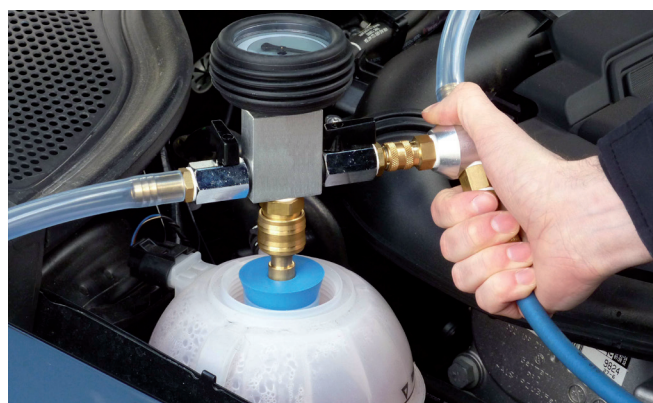
вакуумного обезвоживания (см. рисунок 2). При подключении к местной линии сжатого воздуха такой аппарат создает в охлаждающем контуре вакуум (см. рисунок 3). Воздух полностью удаляется из контура, а новый хладагент подается в него без воздушных включений. Такой метод позволяет защитить систему охлаждения от появления в ней изолированных воздушных пробок.

Рисунок 3: Вакуум в системе образуется за счет эффекта Вентури.

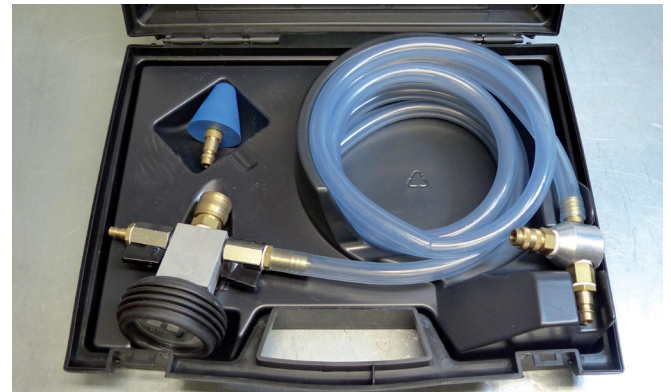
Ha demostrado ser un procedimiento muy fiable utilizar un equipo de purga por vacío a la hora de rellenar (véase

Figura 2: Equipo de purga por vacío convencional.

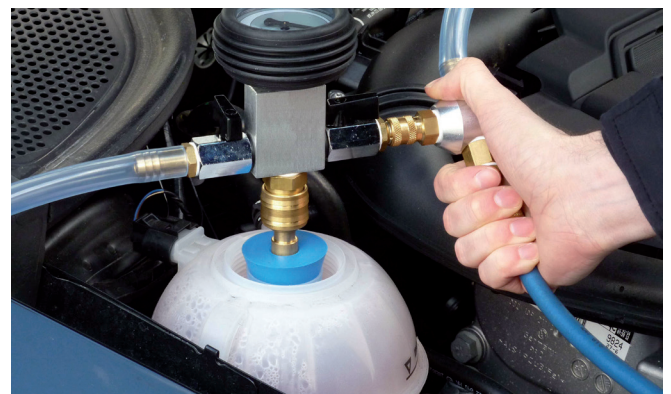
la figura 2). Mediante la conexión de aire comprimido convencional de los talleres, este genera una presión negativa dentro del sistema de refrigeración (véase la figura 3). De esta forma, el aire se evacúa completamente del circuito y el nuevo refrigerante se aspira mediante el vacío sin formar burbujas. Así se garantiza que no haya bolsas de aire aisladas dentro del circuito de refrigerante.

Figura 3: Mediante el efecto Venturi se genera una presión negativa en el sistema.

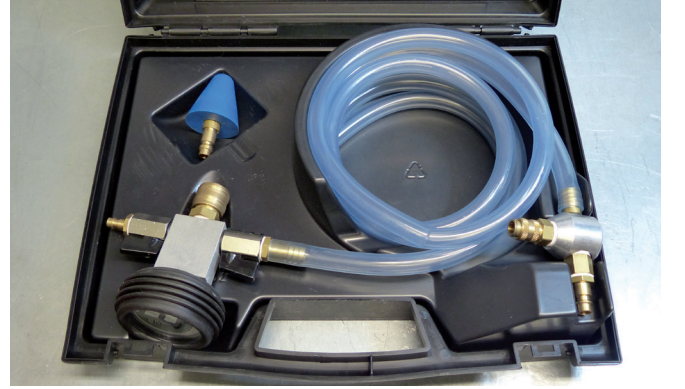
Vakumlu hava tahliye cihazı yardımıyla dolum yapmanın çok güvenilir olduğu kanıtlanmıştır (bkz. Resim 2). Araç

Resim 2: Ticari vakumlu hava tahliye cihazı.

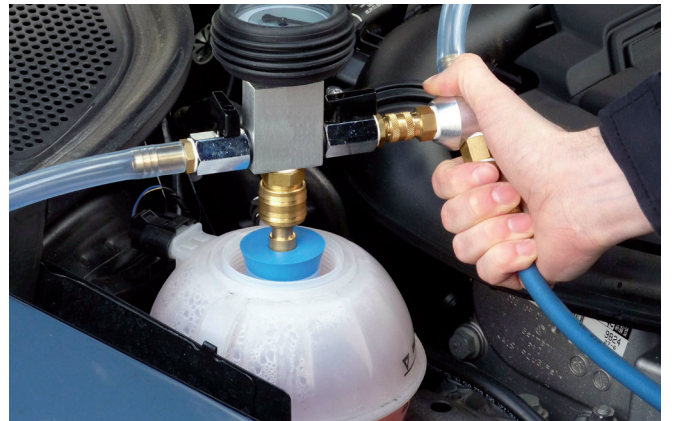
servislerinde yaygın olarak kullanılan basınçlı hava bağlantısı aracılığıyla bu cihaz, soğutma sisteminde bir vakum oluşturur (bkz. Resim 3). Bu sırada devridaim içerisindeki hava tamamen tahliye edilir ve yeni soğutma sıvısı vakum aracılığıyla kabarcıksız bir şekilde emilir. Böylece, soğutma devridaiminde izole edici hava cepleri kalmaması sağlanmış olur.

Resim 3: Venturi etkisi aracılığıyla sistemde bir vakum oluşur.
