## Issue no. 07/2022

### Important steps when replacing coolant thermostats

#### *When replacing a coolant thermostat, there are certain things you need to be aware of.*

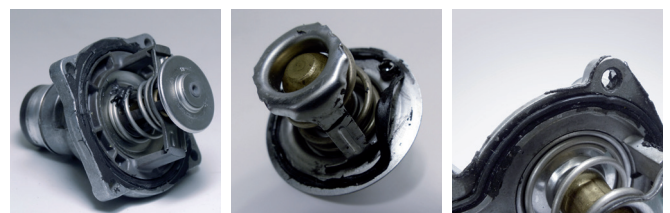
Abbildung 1: Thermostate mit zusätzlicher Dichtmasse

Thermostate dürfen ausschließlich mit der vorgesehenen Dichtung und entsprechend den Herstellervorgaben montiert werden. Weitere Fehlerquellen sind Lufteinschlüsse und Ablagerungen im Kühlkreislauf. Im Rahmen einer Reparatur sollte darum das Kühlsystem so lange gespült werden, bis Rückstände und Fremdkörper restlos entfernt sind, und nach der Neubefüllung sorgfältig entlüftet werden. Auch regelmäßiges Ersetzen des Kühlmittels beugt Ablagerungen und Schäden vor.

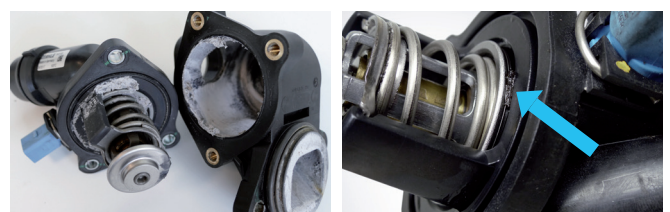
Häufig wird so viel Dichtmittel aufgebracht, dass Teile davon in den Kühlkreislauf gelangen. Dort setzen sich diese dann fest und blockieren das Thermostat oder die feinen Rohre des Kühlmittelkühlers – der Durchfluss wird blockiert und die Wärmeabfuhr verringert.

Abbildung 2: Dichtmittel, Fremdkörper und Rückstände führen zu Fehlfunktionen und Blockaden des Thermostats

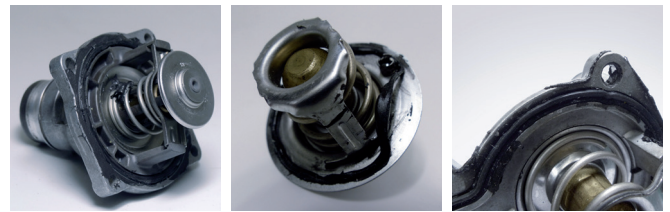
The coolant thermostat performs many important functions in a vehicle, so it must be replaced as quickly as possible if it becomes defective. An excessively high or excessively low coolant temperature is often an indication that there's a problem with the thermostat. If the thermostat no longer opens as it should, the cooling circuit will stop working properly and the engine won't run at the optimum operating temperature. In general, thermostat faults are caused by normal wear and tear. However, when newly fitted coolant thermostats malfunction or leak, it often turns out that additional sealing compound was used during installation. This can result in the following possible sources of damage:

Figure 1: Thermostats with additional sealing compound

Only fit thermostats using the correct seals and in accordance with the manufacturer's specifications. Further sources of defects include air traps and deposits in the cooling circuit. That's why, when carrying out a repair, the cooling system should be flushed until any residues and foreign objects have been completely removed, and bled thoroughly after refilling. Replacing the coolant regularly also guards against deposits and damage.

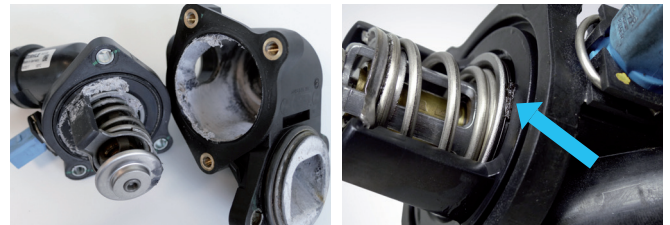
Often, so much sealant is applied that some of it ends up in the cooling circuit. It then becomes stuck there and blocks the thermostat or the narrow pipework in the radiator, obstructing the flow of coolant and reducing heat dissipation.

Figure 2: Sealant, foreign objects, and residues cause thermostats to malfunction and become blocked.

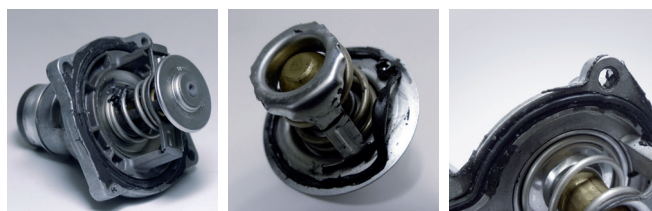
A menudo se aplica demasiado sellante y parte del mismo va a parar al circuito de refrigerante donde se sedimenta y bloquea el termostato o los tubos finos del radiador de refrigerante, con lo que se bloquea el flujo y se reduce la evacuación térmica.

Figura 1: Termostatos con pasta sellante adicional

Los termostatos solo se pueden montar con la junta prevista y según las especificaciones del fabricante. Otros motivos de fallo son las bolsas de aire y los sedimentos dentro del circuito de refrigerante. Por ello, al hacer una reparación, el sistema de refrigeración se debe lavar hasta haber eliminado por completo los residuos y los cuerpos extraños. Más tarde, después de la recarga, se debe purgar cuidadosamente. Asimismo, la sustitución periódica del refrigerante de motor permite evitar sedimentos y daños.

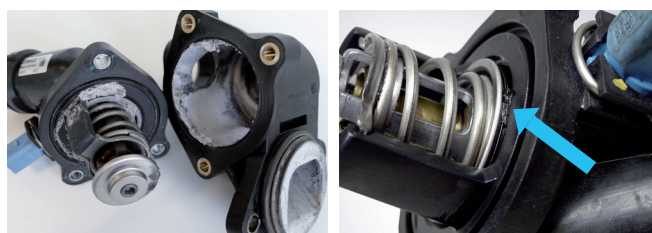
Figura 2: Los sellantes, los cuerpos extraños y los residuos provocan averías y bloqueos en el termostato

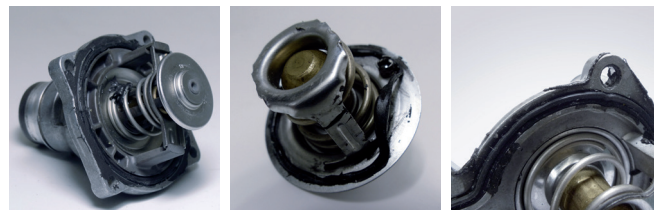
peut entraîner une application inégale de force lors du serrage des vis de fixation : le boîtier ou la bride du thermostat peuvent se fissurer et perdre leur étanchéité.

Figure 1 : Thermostat avec pâte à joint supplémentaire

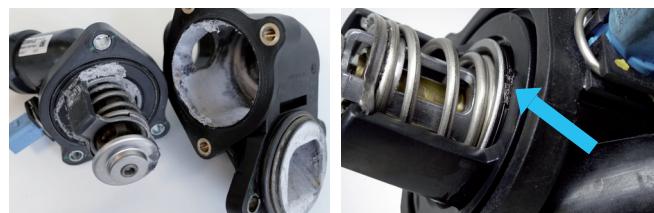
On applique souvent une telle quantité de produit d'étanchéité que des fragments pénètrent dans le circuit de refroidissement, où ils se déposent et bloquent le thermostat ou les fines durites du radiateur de refroidissement : le débit est bloqué et la dissipation thermique réduite.

Figure 2 : Produits d'étanchéité, corps étrangers et résidus entraînent des dysfonctionnements et des colmatages du thermostat

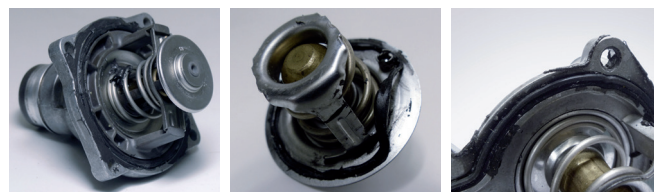
Прокладки термостатов изготовлены из различных материалов, которые частично не обладают устойчивостью к маслам. Использование герметиков с содержанием минеральных или синтетических масел вызывает набухание оригинальной прокладки, которая повреждается и начинает пропускать охлаждающую жидкость.

Оригинальная резиновая прокладка в точности повторяет геометрию уплотнительной канавки. Если при монтаже наносится дополнительный слой герметика, то при затяжке крепежных болтов может возникнуть неравномерное приложение усилий — на корпусе либо фланце термостата могут образоваться трещины, которые будут пропускать жидкость.

Иллюстрация 1: Термостаты с дополнительным герметиком

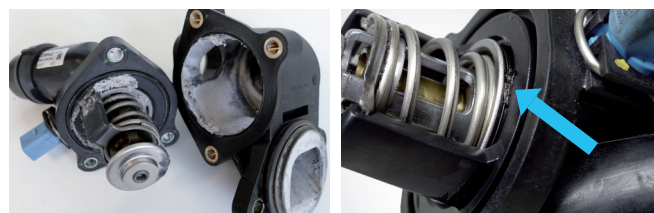
Зачастую наносится так много герметика, что его излишки попадают в контур охлаждения. Такие загрязнения остаются внутри контура и блокируют термостат либо тонкие трубки радиатора охлаждающей жидкости — поток охлаждающей жидкости снижается и отвод тепла сокращается.

Иллюстрация 2: Герметик, посторонние частицы и отложения приводят к неисправностям и блокированию термостата

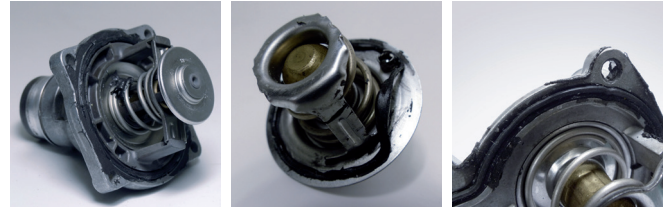
Termostat contaları, bazıları yağa dayanıklı olmayan farklı malzemelerin karışımından oluşur. Madeni veya sentetik yağ bileşenleri içeren sızdırmazlık maddesi kullanıldığında orijinal conta şişer, hasar görür ve soğutma sıvısı dışarı sızar.

meydana gelebilir ve termostatın gövde muhafazası veya flanşı çatlayabilir ve sızdırabilir.

Resim 1: İlave dolgu macunlu termostatlar

Termostatlar sadece tasarlanan conta ile ve üretici firma spesifikasyonlarına uygun olarak monte edilebilir. Diğer arıza kaynakları, soğutma devresindeki hava cepleri ve birikintilerdir. Bu nedenle soğutma sistemi, onarım kapsamında kalıntılar ve yabancı maddeler tamamen temizlenene kadar yıkanmalı ve yeniden doldurma işleminden sonra dikkatle hava tahliyesi yapılmalıdır. Soğutma sıvısının düzenli olarak değiştirilmesi de birikintileri ve hasarları önler.

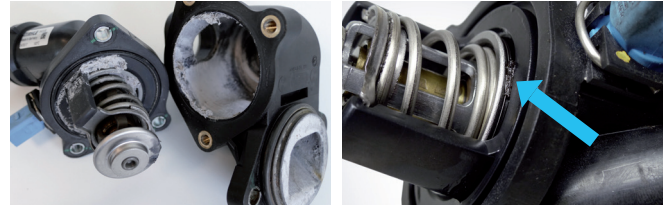
Sıklıkla çok fazla dolgu macunu uygulanır ve bunun bir kısmı soğutma devresine girer. Bu macun, daha sonra oraya yerleşir ve termostadı veya soğutucu soğutucunun ince borularını tıkar, böylece akış engellenir ve ısı atımı azalır.

Resim 2: Dolgu macunu, yabancı madde ve kalıntılar termostatın arıza yapmasına ve tıkanmasına yol açar

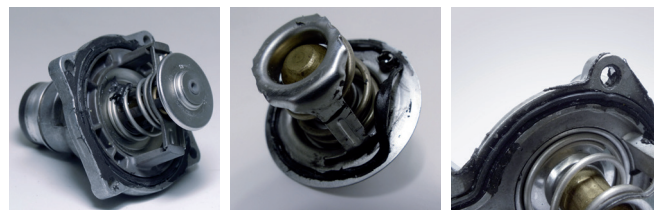
Εικόνα 1: Θερμοστατές με πρόσθετο στεγανοποιητικό υλικό

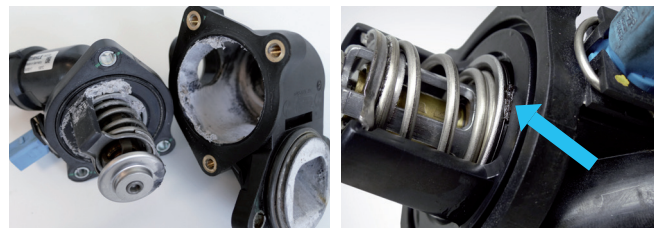
Συχνά, εφαρμόζεται τόσο πολύ στεγανοποιητικό, με αποτέλεσμα μέρη του καταλήγουν στο κύκλωμα ψύξης. Αυτά στη συνέχεια κολλάνε εκεί και φράζουν τον θερμοστάτη ή τους λεπτούς σωλήνες του ψυγείου αντιψυκτικού – συνεπώς, η ροή παρεμποδίζεται και η απαγωγή θερμότητας μειώνεται.

Εικόνα 2: Τα στεγανοποιητικά, τα ξένα σώματα και τα υπολείμματα οδηγούν σε δυσλειτουργίες και εμπλοκές του θερμοστάτη
