Soupapes de recyclage des gaz d'échappement « EGR » électriques (p. ex. Renault, Opel)

Soupapes encrassées

SERVICE
INFORMATION

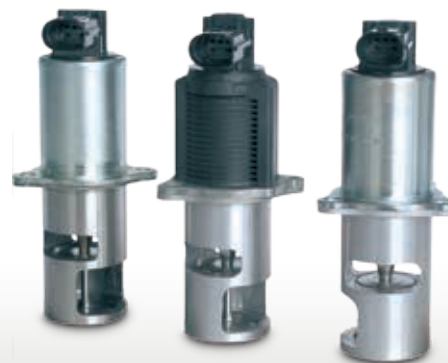
Un examen à l'atelier permet de constater, comme diagnostic, « dysfonctionnement de la soupape EGR ». Les soupapes EGR électriques intégrées au moteur sont encrassées par des dépôts huileux.

Soupapes EGR encrassée et à l'état neuf

Avec les soupapes EGR mentionnées ici, les causes de dysfonctionnement les plus fréquents sont des dépôts sur la coupelle de soupape ou le siège de soupape. Vérifier et, le cas échéant, remplacer la soupape EGR.

Si l'augmentation de la tension est inférieure, le taux d'EGR est insuffisant, cela veut dire que l'ouverture d'EGR est trop faible à cause des dépôts et que la soupape EGR doit être remplacée.
