Supape EGR electrice (de exemplu, Renault, Opel)

Impurități lipite pe supape

SERVICE
INFORMATION

| Autovehicul | Produs | Supapă EGR electrică |

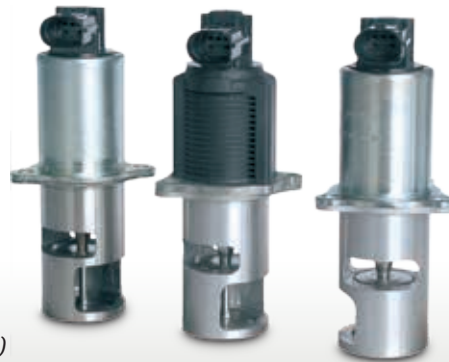
La verificările efectuate în atelierul de service, la diagnoză se constată „Disfuncționalitate supapă EGR“. Supapele EGR electrice, care sunt integrate sunt blocate din cauza depunerilor uleioase.

- Supapă funcționează cu dificultate.
- Supapă este blocată și nu se deschide.
- Secțiunea transversală a deschiderii este redusă din cauza depunerilor.
- Supapa nu se închide complet.

Supapă EGR blocată și în stare nouă

Nu vă recomandăm să curățați supapa EGR deoarece supapa s-ar putea deteriora în acest caz.

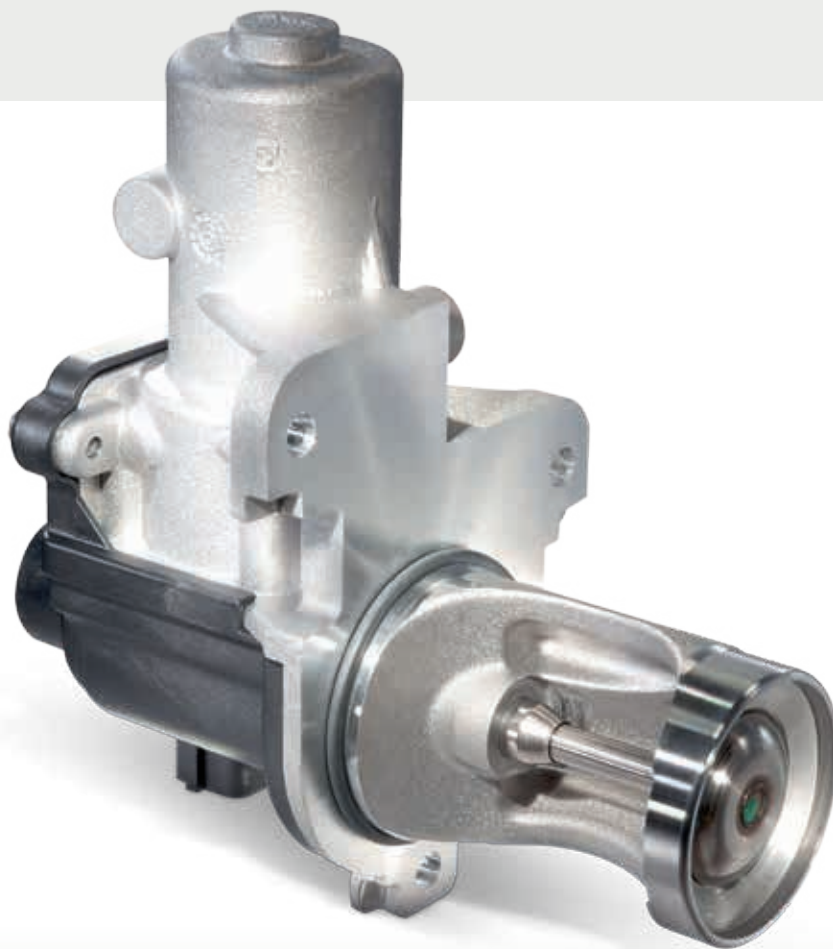
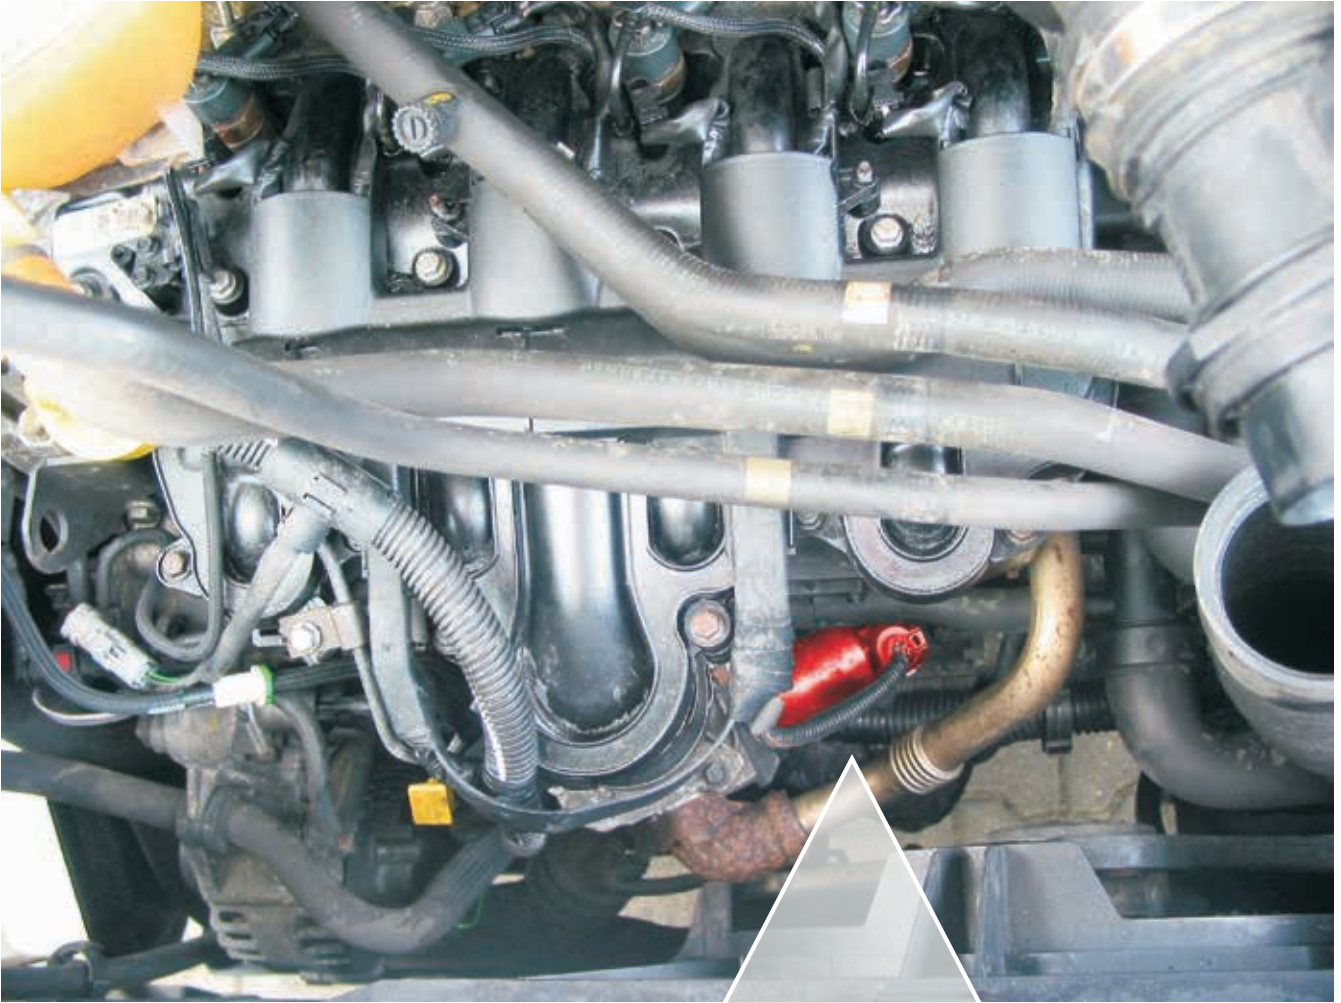
Depunerile neobișnuit de mari pot avea mai multe cauze:

- aer aspirat sau de alimentare cu conținut de ulei prea ridicat
- ardere necorespunzătoare, slabă
- erori la monitorizarea motorului
- versiunea de software a unității de comandă a motorului inadecvată
- conducere frecventă pe distanțe scurte (în mod special în anotimpul rece, formarea unei emulsii de ulei-apă, care pătrunde în sistemul de aerisire a motorului)

Cota mare de negru de fum din gazele de eșapament provenite de la motoarele Diesel duce la creșterea formării depunerilor.
