# VERWECHSLUNGSGEFAHR DER SPANNROLLEN 55428 UND 55719

TECHNISCHE INFO NR. 1061

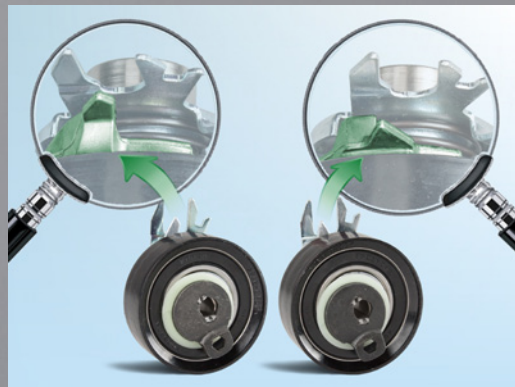
1. Unterschiede der Spannrollen 55428 (links) und 55719 (rechts)

Bei den Spannrollen 55428 und 55719 besteht die Gefahr, diese miteinander zu verwechseln, da sie optisch kaum einen Unterschied aufweisen.

Lediglich die Zeiger der beiden Spannrollen und deren Anordnung (siehe Bild) sind von außen sichtbar unterschiedlich. Technisch jedoch sind die beiden Rollen sehr verschieden, die Spannrolle 55428 hat eine höhere Spannkraft und einen größeren Arbeitsbereich als die Spannrolle 55719.

Durch ein Vertauschen der Spannrollen kann es zu einem Flattern und als Folge dessen zu einem Überspringen des Zahnriemens kommen. Auch ein daraus resultierender Motorschaden ist nicht auszuschließen.

Vor dem Einbau der Spannrolle ist unbedingt auf die richtige Teilenummer zu achten.
