Zgomote la pornirea motorului

Zgomote în timpul mersului

Zgomote la oprirea motorului

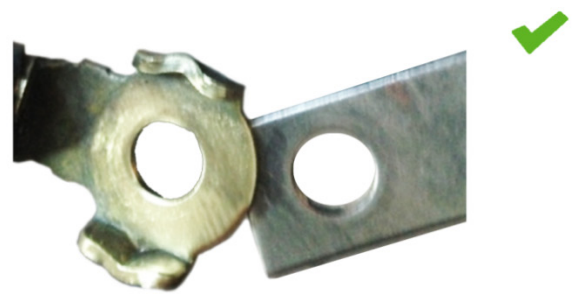
- Bateria nu este suficient de încărcată, este deteriorată sau este defectă.
- Rezistențe mari la contactele electrice în circuitul de curent al demarorului și generatorului.
- Bateria este deteriorată sau defectă. Colectorul este acoperit de murdărie din cauza curentului preluat prea mic.

Fig. 1: Legătura la masă înainte de curățare: contact imperfect Fig. 2: Legătura la masă după curățare: contact bun

- Verificați starea bateriei. Dacă este necesar, încărcați sau înlocuiți bateria.
- Verificați racordurile electrice dintre baterie, demaror, generator și caroserie. Dacă este necesar, curățați sau înlocuiți racordurile electrice (sculă specială ZF 4200 080 590).
- Strângeți racordurile electrice cu cuplul de strângere prescris de producătorul autovehiculului și protejați-le de coroziune.
- Verificați starea demarorului. Dacă este necesar, efectuați reparația, respectiv înlocuirea demarorului.

Curățarea racordurilor electrice din circuitul demarorului și generatorului reduce pierderile de tensiune și îmbunătățește consumul de curent al demarorului. Colectorul acoperit de murdărie a demarorului se va autocurăța prin ardere după câteva porniri. Turația necesară pentru pornirea motorului atinge din nou valoarea prevăzută de producătorul autovehiculului (~ 300 min⁻¹).

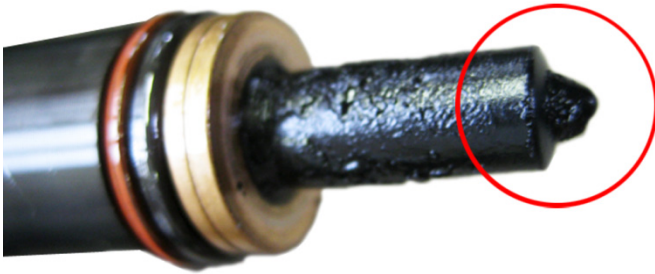
- Motoare Otto: defecțiuni în prepararea amestecului, în sistemul de aprindere etc.
- Motoare diesel: depuneri de calamină pe elementele de injectare, erori în sistemul de injecție etc.
- Stil de condus cu turații prea scăzute.

Fig. 3: Elementul duză pompă este acoperit cu calamină

- Repararea sistemului de injecție.
- Repararea sistemului de aprindere.
- Verificați versiunea software-ului și eventual actualizați-l (dispozitivul de comandă a motorului).
- Conduceți autovehiculul conform instrucțiunilor de utilizare ale producătorului autovehiculului.

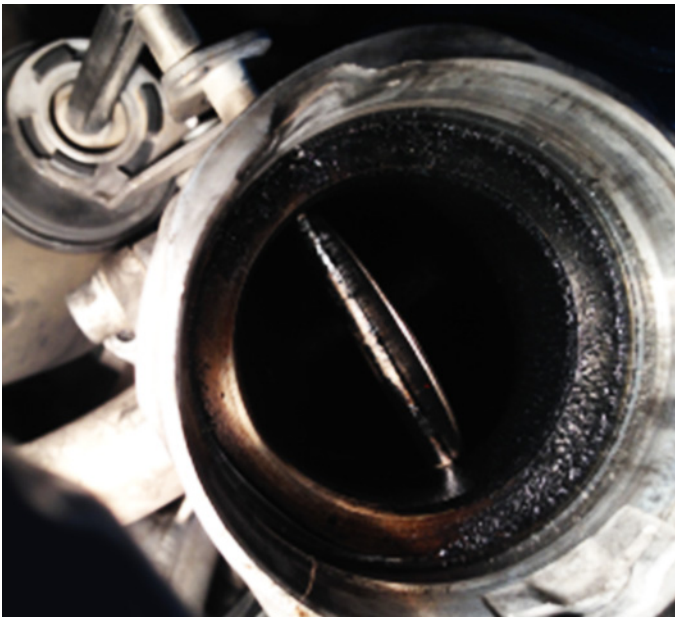
- Alimentarea insuficientă cu vid a clapetei de oprire.
- Clapeta de oprire este blocată mecanic.
- Supapa de recirculare gaze arse (supapa EGR) se agață sau este acoperit cu calamină.

Fig. 4: Depuneri de calamină pe clapeta ventilului de recirculare gaze arse (EGR)

Tăierea insuficientă a alimentării cu aer a motorului la oprire duce, din motive constructive, la o comprimarea în continuare a arcurilor din VMD. Acest lucru provoacă oscilații la oprirea motorului și astfel apar zgomote în lanțul de acționare.

- Verificați sistemul de subpresiune și reparați, dacă este necesar.
- Verificați funcționarea și mișcarea liberă a componentelor mecanice și înlocuiți-le, dacă este necesar.

Verificați cu un aparat de diagnosticare adecvat clapeta de oprire electrică și ventilele EGR.
