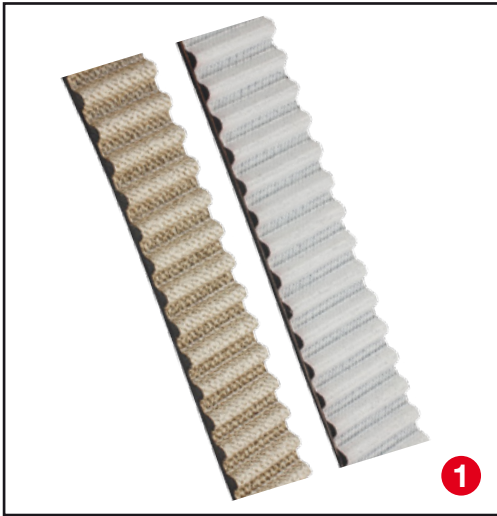
(EN) The demands on timing drives are constantly increasing. The result is the continuous refinement of timing belts. Some timing belts are Teflon coating. The coating helps to reduce friction and wear which extends the belt's service life particularly in high-performance engines. The coating may vary in colour (see Fig. 1) although **the colour has no significance and no effect on functional capability.**

(DE) Die Anforderungen an Steuertriebe werden immer größer und führen zur ständigen Weiterentwicklung von Zahnriemen. So werden einige Zahnriemen mit einer Beschichtung aus Polytetrafluorethylen versehen. Umgangssprachlich wird dieser Kunststoff mit dem Handelsnamen Teflon bezeichnet. Diese Beschichtung dient zur Reduktion von Reibung und Verschleiß, was zur Erhöhung der Lebensdauer des Riemens, besonders bei Motoren mit großer Leistung führt. Diese Beschichtung kann farblich verschieden sein (siehe Bild 1), wobei **die Farbe keine Bedeutung und keinen Einfluss auf die Funktion hat.**

(FR) Les exigences sur les lecteurs de synchronisation sont en constante augmentation. Le résultat est l'amélioration continue des courroies de distribution. Certaines courroies de distribution sont en téflon. Le revêtement permet de réduire le frottement et l'usure qui prolonge la durée de vie de la courroie en particulier dans les moteurs à haute performance. Le revêtement peut varier en couleur (voir Fig. 1), **bien que la couleur n'a pas d'importance et aucun effet sur la capacité fonctionnelle.**

(ES) Las exigencias en los componentes de la distribución está en constante aumento. El resultado es el continuo perfeccionamiento en la correas de distribución. Algunas correas presentan un recubrimiento de Teflón. Este recubrimiento ayuda a reducir la fricción y el desgaste prolongando la vida útil e la correa particularmente en motores de alto rendimiento.. El recubrimiento puede variar en color (ver. Fig. 1) aunque **el color no tiene ninguna importancia y no afecta a la capacidad funcional.**

Alcune sono provviste di rivestimento in teflon, al fine di ridurre l'attrito e l'usura e conseguentemente aumentarne il ciclo di vita, specialmente in motori ad elevata prestazione. All'aspetto tale rivestimento può avere differenti colori (vedi fig. 1), ma **questo non ha alcuna rilevanza o effetto a livello funzionale.**

(NL) E worden steeds hogere eisen gesteld aan de distributieaandrijving en dat leidt tot voortdurende verbetering van de tandriemen. Zo hebben sommige een bekleding in teflon (merknaam van polytetrafluorethyleen). Deze bekleding vermindert wrijving en slijtage, waardoor de riem langer meegaat, voornamelijk bij krachtige motoren. Deze bekleding kan verschillen in kleur (zie foto 1), **waarbij de kleur geen enkele betekenis of invloed heeft op de werking.**

(PL) Stały rozwój konstrukcji paska zębatego wynika z wysokich i coraz większych wymagań, jakie są stawiane napędowi rozrządu. To dlatego niektóre paski rozrządu pokrywane są warstwą teflonu. Warstwa ta pozwala zredukować tarcie oraz zużycie, a to pozwala na wydłużenie żywotności paska, szczególnie w silnikach o wysokiej mocy. Powłoka teflonowa może mieć różną kolorystykę (rys. 1), **która w żaden sposób nie wpływa na parametry paska.**

(HR) Zahtjevi sustava za upravljanje bivaju sve veći i vode stalno ka daljnem usavršavanju zupčastog remena. Stoga su pojedini zupčasti remeni opremljeni jednim slojem sastavljenim od politetrafluoretilena. Komercijalno trgovačko ime za ovaj materijal je teflon. Taj sloj materijala služi za smanjenje trenja i habanja, što vodi do duljeg životnog vijeka remena, naročito kod motora s velikim performansama. Ovaj materijal može biti različitih boja (pogledati sliku 1), **a da pri tome boja nema nikakav značaj i utjecaj na samu funkciju.**

SR Zahtevi sistema za upravljanje bivaju sve veći i vode stalno ka daljem usavršavanju zupčastog kaiša. Stoga su pojedini zupčasti kaiševi opremljeni jednim slojem sastavljenim od politetrafluoretilena. Komercijalno trgovačko ime za ovaj materijal je teflon. Taj sloj materijala služi za smanjenje trenja i habanja, što vodi do dužeg životnog veka kaiša, naročito kod motora sa velikim performansama. Ovaj materijal može biti različitih boja (pogledati sliku 1), **a da pri tome boja nema nikakav značaj i utiča na samu funkciju.**

BG Изискванията към ремъчните задвижвания постоянно се увеличават. В резултат на това ангренажните ремъци се усъвършенстват постоянно. Някои ангренажни ремъци са с Тefлоново покритие. Покритието намалява триенето и износването, а това удължава живота на ремъка, особено при мощни двигатели. Покритието може да е с различни цветове (фиг.1), но **цветът не е важен и няма ефект върху работната способност.**

RU Требования к газораспределительному механизму становятся все больше, что ведет к постоянному изменению конструкции зубчатых ремней. Так некоторые из них снабжены покрытием из политетрафторэтилена. В разговорной речи этот материал называется тефлоном, что является зарегистрированной торговой маркой. Это покрытие служит для уменьшения трения и износа, что в итоге ведет к увеличению срока службы ремня ГРМ, особенно в мощных двигателях. Покрытие может быть различных цветов (рис. 1), причем **цвет не имеет никакого значения и не влияет на работу ремня.**

TR Triger kayışları çok kritik parçalar olduğundan dolayı devamlı olarak geliştirilmeye çalışılmaktadır. Bu mükemmelleştirme çalışmaları sonucunda bazı kayışlar Teflon kaplanmıştır. Bu kaplama sayesinde sürtünme ve yırtılmalar azaltılarak kayışın uzun ömürlü olması sağlanmıştır. Bu kaplamalar değişik renklerde olabilir (resim 1.). **Ancak renklerin herhangi anlamı veya kaliteye etkisi bulunmamaktadır.**

AR تزداد متطلبات سيور التوقيت بصورة متزايدة. وينتج عن ذلك تحسين مستمر لسيور التوقيت. بعض سيور التوقيت مكسوة بطبقة تيفلون. تساعد الكسوة بطبقة التيفلون في تخفيض درجة الاحتكاك والبلبي مما يؤدي إلى تمديد العمر التشغيلي للسيور، وخاصة في المحركات ذات الأداء العالي. قد يختلف لون طبقة الكسوة (انظر شكل 1) رغم أن اللون لا توجد له أي أهمية أو تأثيرات على قدرات الأداء.

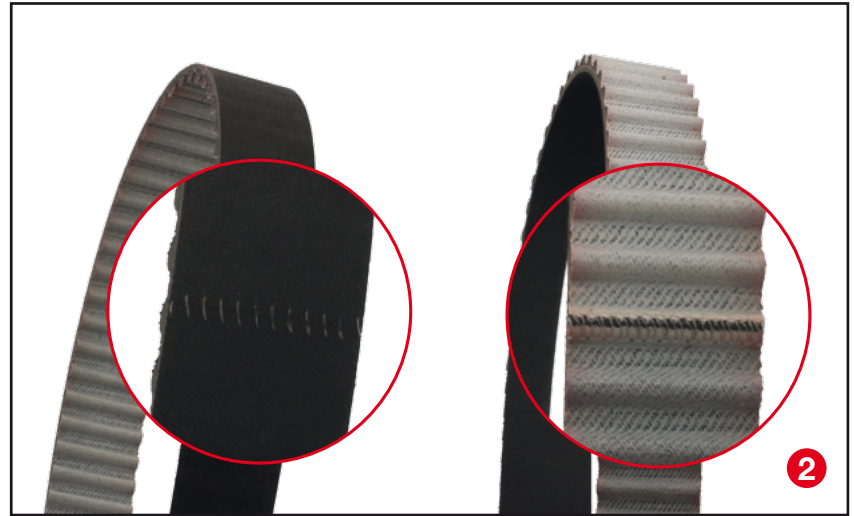
Some timing belts additionally have fabric on the toothed side and/or the back which reinforces the belt and is intended to prevent sagging and therefore wear to the edges. The fabric is joined with a seam (see Fig. 2) which may be visible depending on the production process. This joining technique, which is carried out before vulcanization, is also recognized in OE equipment. **It is not a fault and has no effect on the belt's functional capability.**

Manche Zahnriemen haben auf Zahn- und/oder Rückseite zusätzliches Gewebe, das zur Versteifung des Riemens dient und Versatz und damit Flankenverschleiß verhindern soll. Das Gewebe ist mit einer Naht (siehe Bild 2) verbunden, die, bedingt durch den Produktionsprozess, sichtbar ist. Diese noch vor der Vulkanisierung stattfindende Verbindungstechnik ist auch genauso in der Erstausrüstung (OE) anerkannt. **Dies ist kein Defekt und hat keinen Einfluss auf die Funktionsfähigkeit des Riemens!**

Des courroies dentées présentent un tissu sur le côté denté et / ou à l'arrière qui renforce la courroie et qui est destiné à empêcher l'affaissement et donc l'usure sur les bords. Le tissu est assemblé avec une couture (voir Fig. 2) qui peut être visible en fonction du procédé de production. Cette technique d'assemblage est effectué avant vulcanisation, également reconnue par les équipementier origine (OE) . **Ce n'est pas un défaut et n'a aucun effet sur la capacité fonctionnelle de la courroie.**

Algunas correas de distribución, además, tienen tela en el lado dentado y / o la parte trasera reforzando el cinturón con lo que se pretende evitar la flacidez y por lo tanto desgaste en los bordes La tela se une mediante una costura (ver. Fig. 2) que puede ser visible en función del proceso de producción. Esta técnica de unión, que se lleva a cabo antes de la vulcanización, se reconoce también en equipos de OE. **No es un fallo y no tiene ningún efecto sobre la capacidad funcional de la correa.**

Altre cinghie hanno invece un tessuto aggiuntivo sulla parte dentata e/ o posteriore che funge da rinforzo per la cinghia stessa ed ha lo scopo di evitarne cedimenti e usura sui bordi. Il tessuto è collegato tramite una cucitura (vedi foto 2) che, a seconda del processo produttivo, può essere o non essere visibile. Questa tecnica dell'unione che viene attuata prima del processo di vulcanizzazione è riconoscibile anche nelle cinghie di primo impianto (OE). **Questa non è affatto un difetto e non ha alcuna influenza sulla capacità funzionale della cinghia!**

Deze bekleding is met een naad verbonden (zie foto, 2) die, afhankelijk van het productieproces, mogelijk zichtbaar is.

Niektóre paski rozrządu na zębach i/lub na tylnej stronie mają dodatkową wkładkę w postaci tkaniny. Wzmacnia ona pasek i ma za zadanie zapobiec przesuwaniu się paska, a tym samym uszkodzeniu jego boków. Tkanina jest połączona specjalnym szwem (rysunek 2), widocznym ze względu na wykorzystaną technologię. Taka technika łączenia przed wulkanizacją stosowana jest również przy produkcji na pierwszy montaż (OE). **Nie jest to wadą i nie ma żadnego wpływu na pracę paska**

Mnogi zupčasti remeni imaju dodatni materijal na nazubljenoj i / ili stražnjoj strani, koja služi da ojača remen i da time spriječi habanje rubova. Materijal je spojen jednim šavom (vidjeti sliku 2), koji može biti vidljiv ovisno od procesa proizvodnje. Ova tehnika spajanja se provodi prije vulkanizacije i također je prepoznatljiva iu prvoj ugradnji. **To nije nedostatak i nema nikakav utjecaj na funkciju remena!**

Mnogi zupčasti kaiševi imaju dodatni materijal na nazubljenoj i/ili zadnjoj strani, koja služi da ojača kaiš i da time spreči habanje ivica. Materijal je spojen jednim šavom (videti sliku 2), koji može biti vidljiv u zavisnosti od procesa proizvodnje. Ova tehnika spajanja se sprovodi pre vulkanizacije i takođe je prepoznatljiva i u prvoj ugradnji. **To nije defekt i nema nikakav uticaj na funkciju kaiša!**

У некоторых ремней на стороне с зубьями и/или обратной стороне есть дополнительный тканевый слой, который служит для придания ремню жесткости, что предотвращает его от перекоса и износа боковины. Тканевый слой соединен швом (рис. 2), который виден в силу производственного процесса. Шов является нормальным процессом соединения еще до вулканизации и признан также производителями на конвейере (OE). **Шов не является дефектом и не влияет на функционирование ремня!**

Ayrıca bazı kayışların dişlerinin üzerinde kumaş dokumasına benzer ilaveler bulunmaktadır. Böylece kayışın yırtılma ve kopmalara karşı kuvvetli olması amaçlanmıştır. Bu kumaşın (resim 2.) kayışa eklenmesi, sertleştirme işleminden önce yapılmaktadır ve kumaşın bitiş noktası kayış üzerinde ince bir çizgi olarak görülebilir. **Bu bir kusur değildir ve kayış performansına bir etkisi yoktur.** Aynı izi OE parçalarda da görmek mümkündür.

ويوجد في بعض سيور التوقيت، بالإضافة إلى ذلك، نسيج على الجانب المُنسَن و/أو على الظهر ليقوي السيور والمقصود منه أن يمنع الارتخاء كما يمنع اهتراء الحواف. النسيج ملتصق بخط اتصال (انظر شكل 2) وقد يكون مرئياً متوقفاً على عملية الانتاج. كما أن هذه الطريقة الخاصة بالوصل، والتي تتم قبل الفلكنة، معترف بها أيضاً في معدات المصانع الأصلية. وهذا ليس عيباً ولا يوجد له تأثير على قدرات الأداء للسيور.
