Gute Impulse für die Umwelt

## Lösungen bei defektem AGR-Ventil

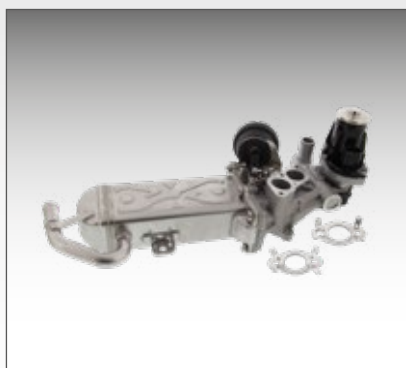
83845 – z.B. VW GOLF VI 2.0 TDI,

Motorcode: CLCA

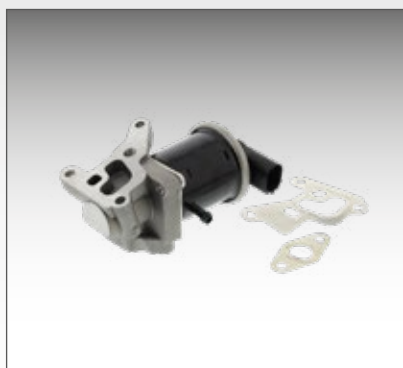
83812 – z.B. VW POLO 1.0

Motorcode: AUC

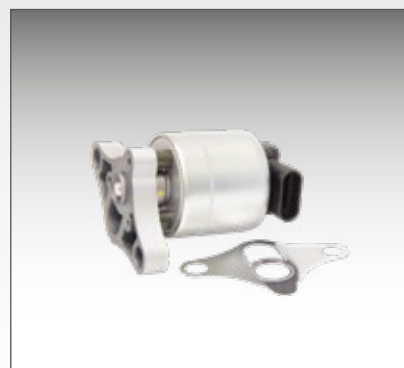
83702 – z.B. OPEL ASTRA G CC 1.6 - 16V

Motorcode: Z16XE
