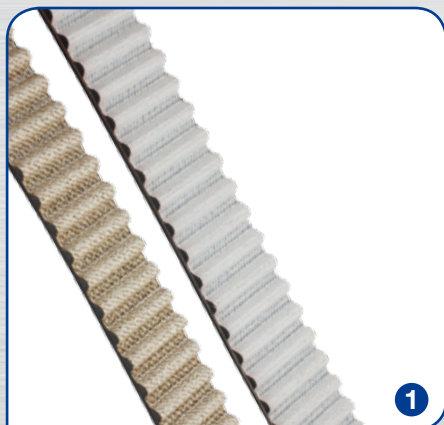
**EN** The demands on timing drives are constantly increasing. The result is the continuous refinement of timing belts. Some timing belts are Teflon coating. The coating helps to reduce friction and wear which extends the belt's service life particularly in high-performance engines. The coating may vary in colour (see Fig. 1) although **the colour has no significance and no effect on functional capability.**

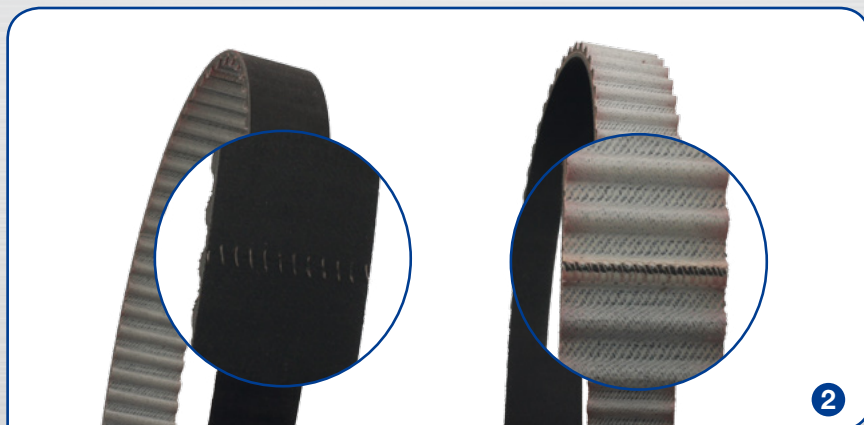
Some timing belts additionally have fabric on the toothed side and/or the back which reinforces the belt and is intended to prevent sagging and therefore wear to the edges. The fabric is joined with a seam (see Fig. 2) which may be visible depending on the production process. This joining technique, which is carried out before vulcanization, is also recognized in OE equipment. **It is not a fault and has no effect on the belt's functional capability.**
